# Full Plus Ekspertiz

## 06EKN46

| Motor Hacmi | 2979cc | Marka | BMW |
| Rengi | GRİ | Model | 7 Serisi |

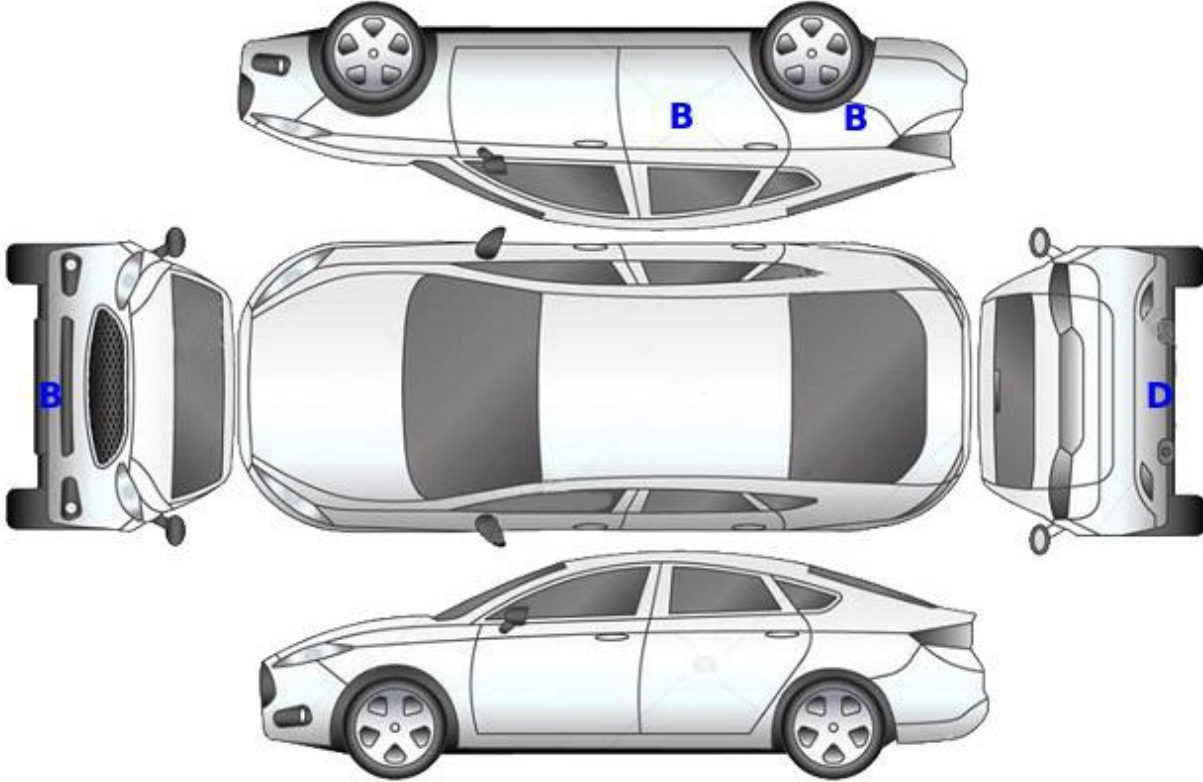
## Kaporta Kontrolü(Değişmiş Boyanmış kontrolü)

B: Boyalı

B/2: Lokal Boyalı

D: Değişmiş

Motor kaputu folyo ile kaplı olduğundan gözle boya kontrolü yapılamamıştır.
