# Full Plus Ekspertiz

## 34BSZ472

## Araç Bilgileri

## Kaporta Kontrolü(Değişmiş Boyanmış kontrolü)

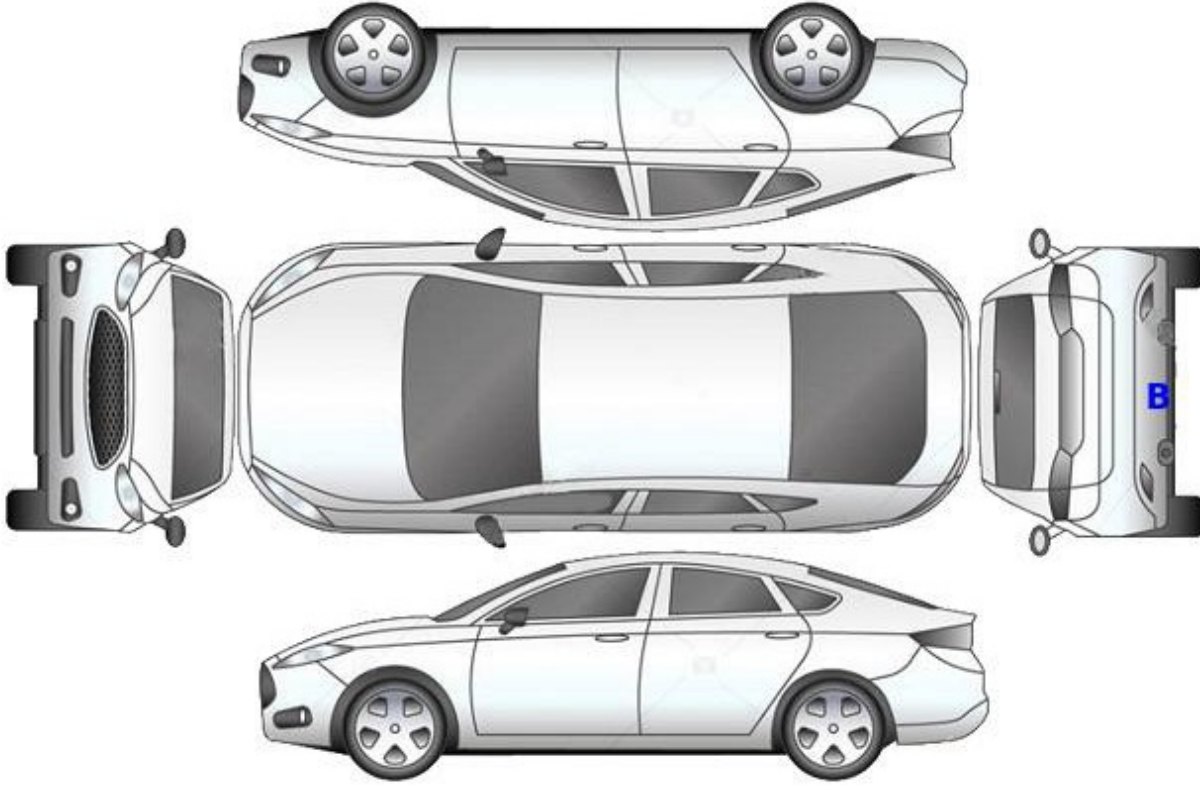
B: Boyalı

B/2: Lokal Boyalı

D: Değişmiş

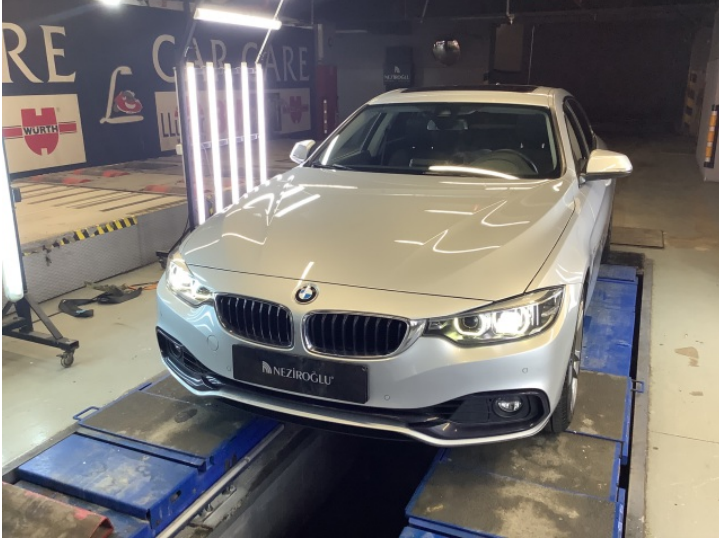
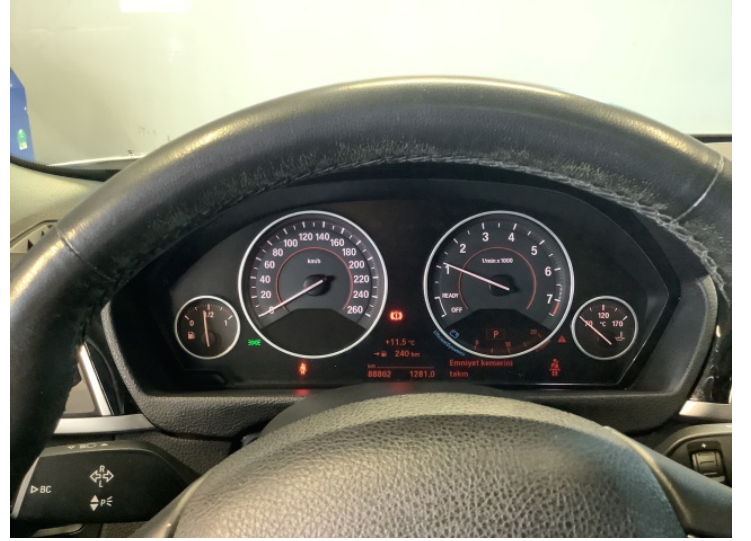
## Araç Resimleri

Kapı, sağ ön, Kapı, sağ ön > Çizik

Çamurluk, sol arka, Çamurluk, sol arka > Çizik

Tampon, ön, Ön tampon > Çizik
