# Full Plus Ekspertiz

## 34MOJ197

## Araç Bilgileri

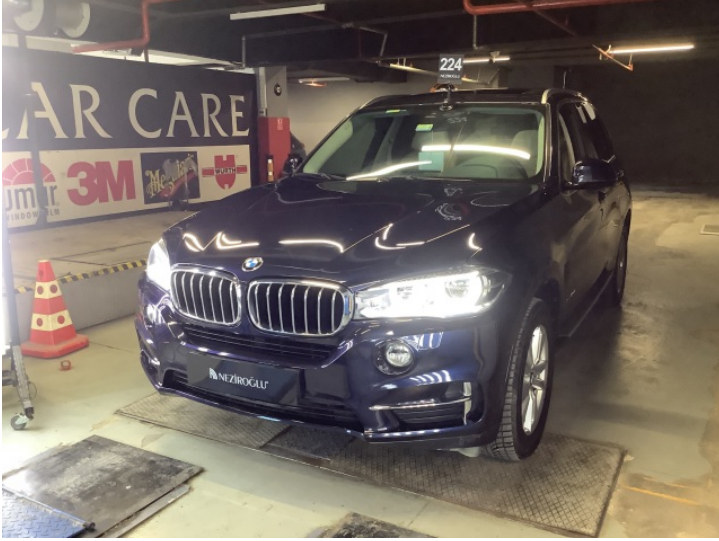
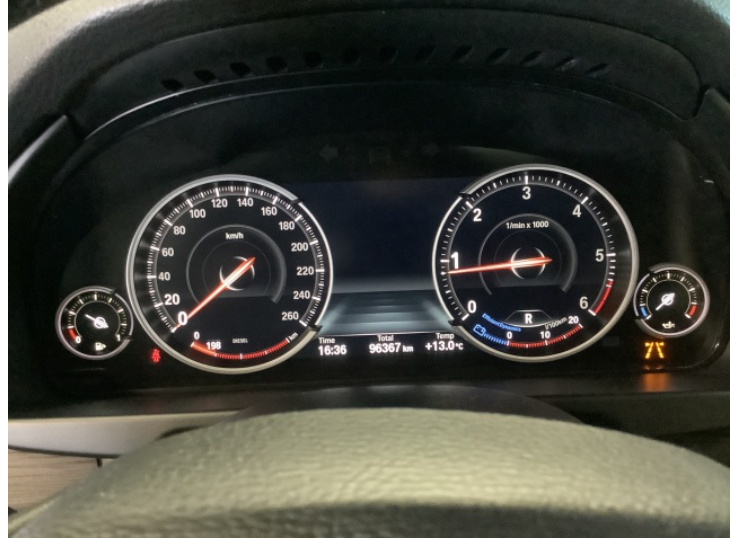
## Araç Resimleri

Kaporta, C-direk, sağ > Çizik

Kapı, sağ ön, Kapı, sağ ön > Çizik

Bagaj kapağı/kapısı, Bagaj kapısı > Çizik

Tampon, arka, Arka tampon > Çizik

Tampon, ön, Ön tampon > Çizik
