# Full Plus Ekspertiz

## 06FBB306

## Araç Bilgileri

| Marka | BMW | Motor Hacmi | 1598cc |

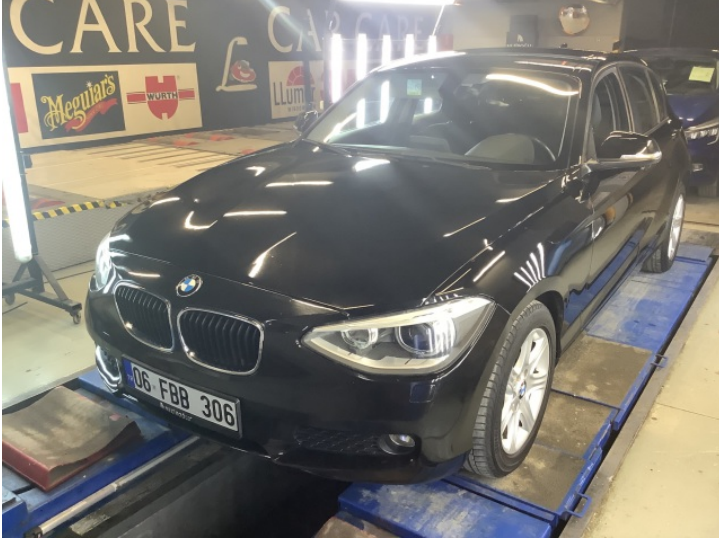
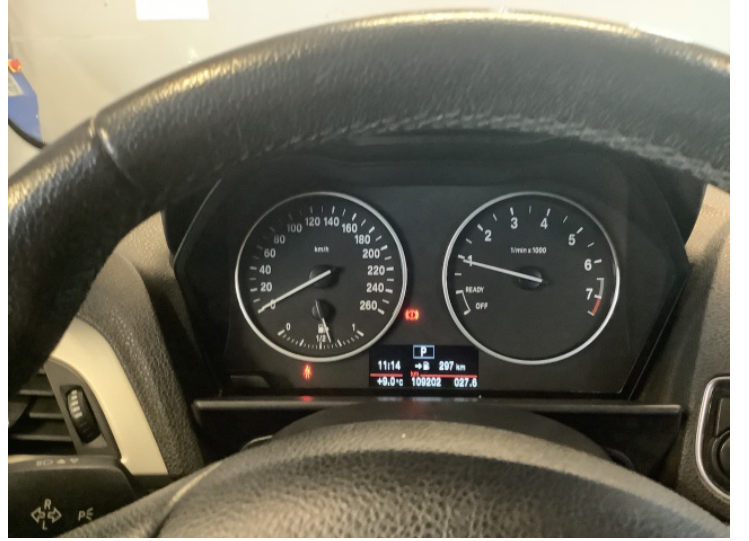
## Araç Resimleri

Çamurluk, sağ arka, Çamurluk, sağ arka > Çizik

Marşbiyel, sol, Marşbiyel, sol > Çizik

Tampon, ön, Ön tampon > Çizik

Kapı, sağ arka, Kapı, sağ arka > Çizik

Tampon, arka, Arka tampon > Çizik

Çamurluk, sol, Çamurluk, sol > Çizik
