# Full Plus Ekspertiz

## 06ST084

## Araç Bilgileri

| Rengi | SİYAH | Model | Tucson |

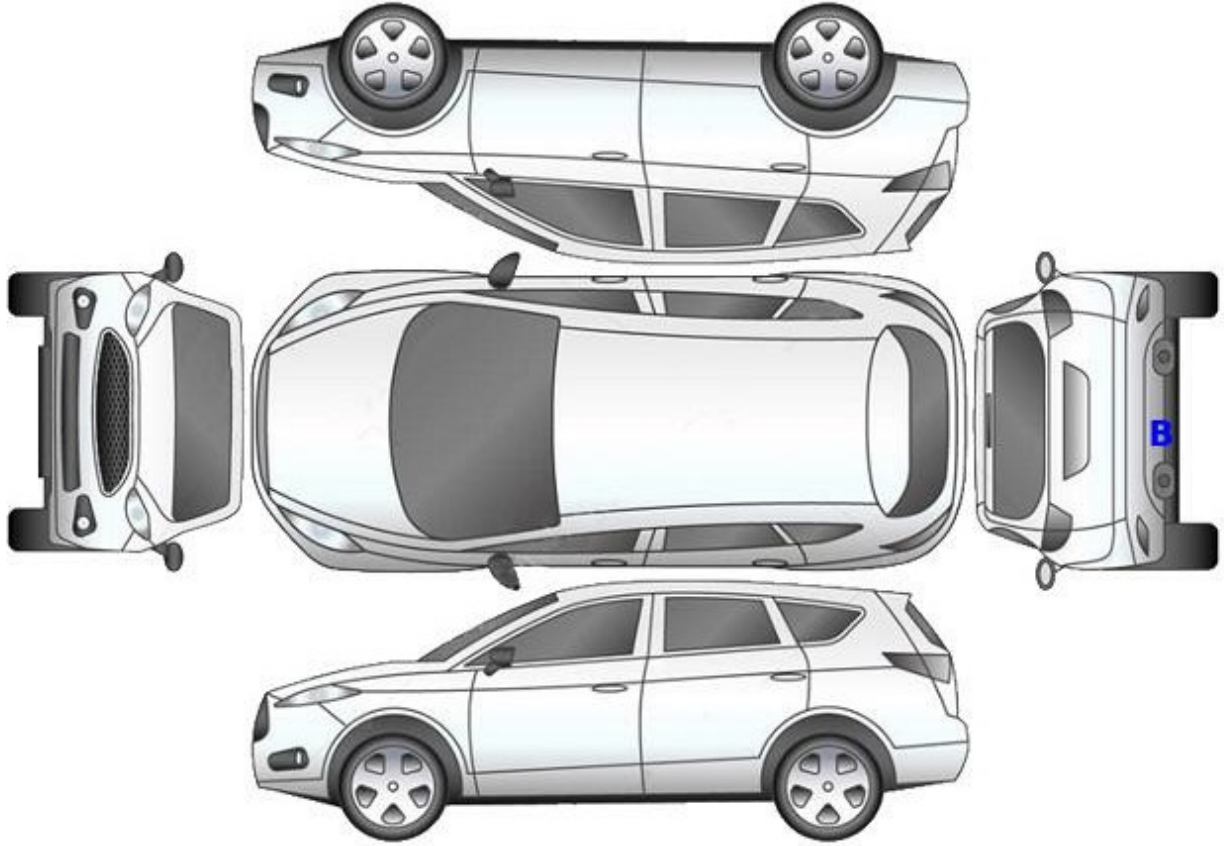
## Kaporta Kontrolü(Değişmiş Boyanmış kontrolü)

B: Boyalı

B/2: Lokal Boyalı

D: Değişmiş

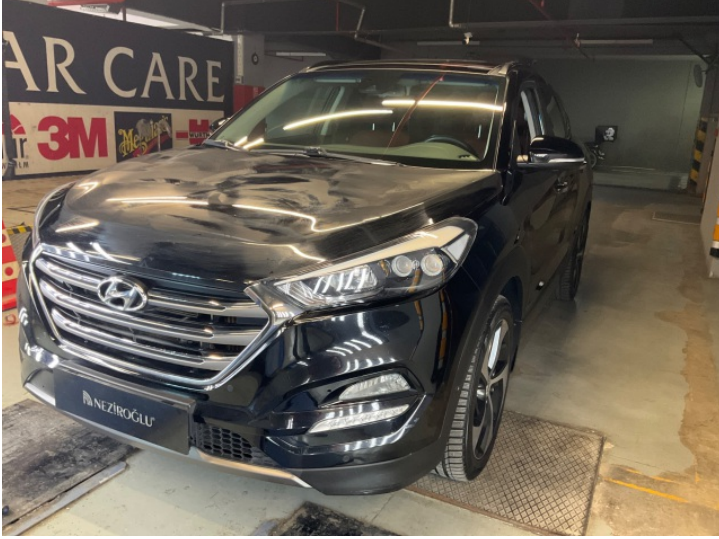
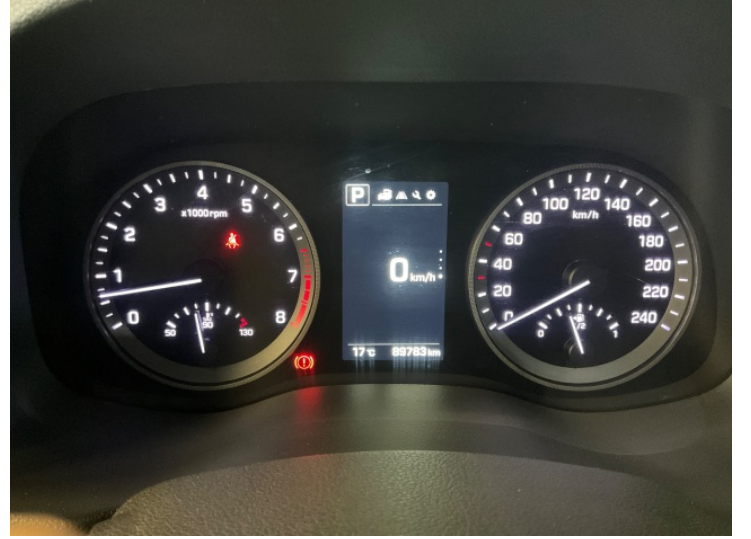
## Araç Resimleri

Bagaj kapağı/kapısı, Bagaj kapısı > Çizik

Tampon, ön, Ön tampon > Çizik

Çamurluk, sağ arka, Çamurluk, sağ arka > Çizik

Kapı, sol arka, Kapı, sol arka > Çizik
