# Full Plus Ekspertiz

## 06KB1958

## Araç Bilgileri

## Araç Resimleri

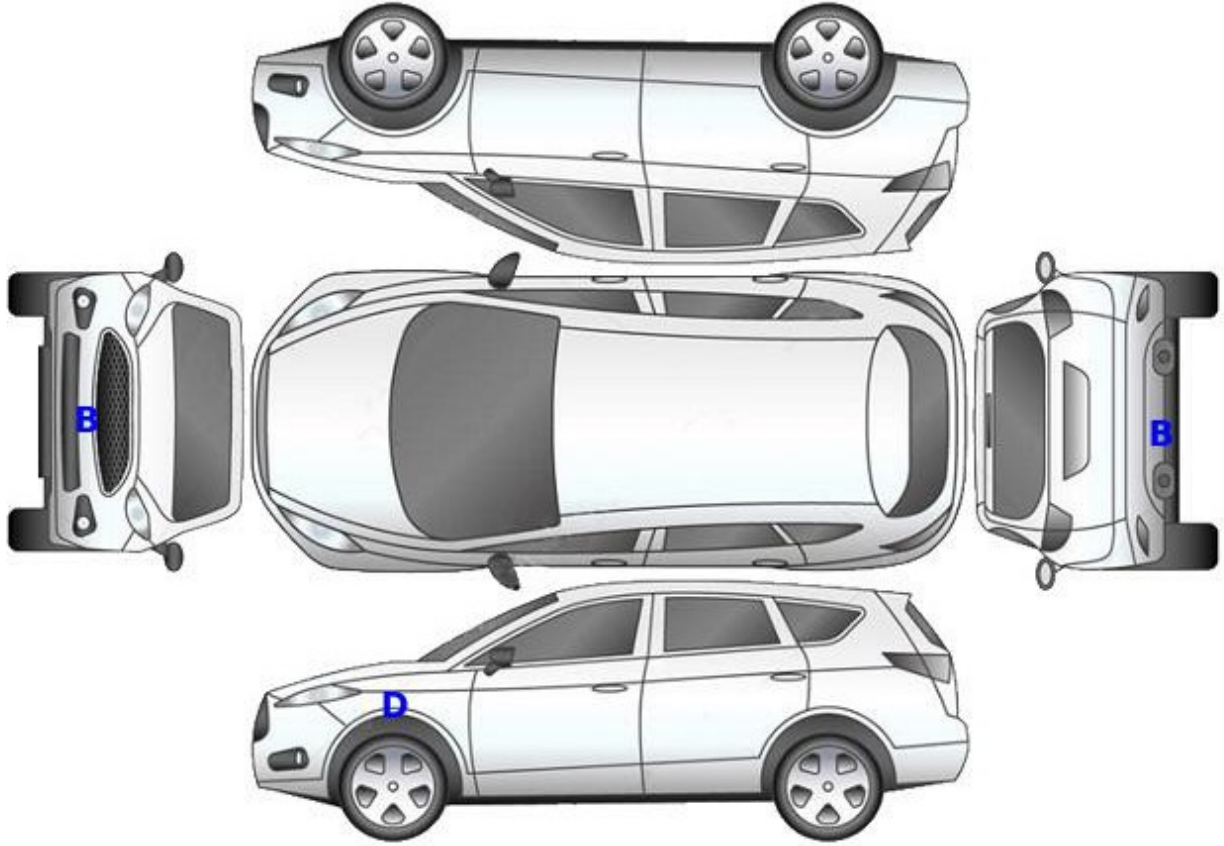
## Kaporta Kontrolü(Değişmiş Boyanmış kontrolü)

B: Boyalı

B/2: Lokal Boyalı

D: Değişmiş
