# Full Plus Ekspertiz

## 34COD905

## Araç Bilgileri

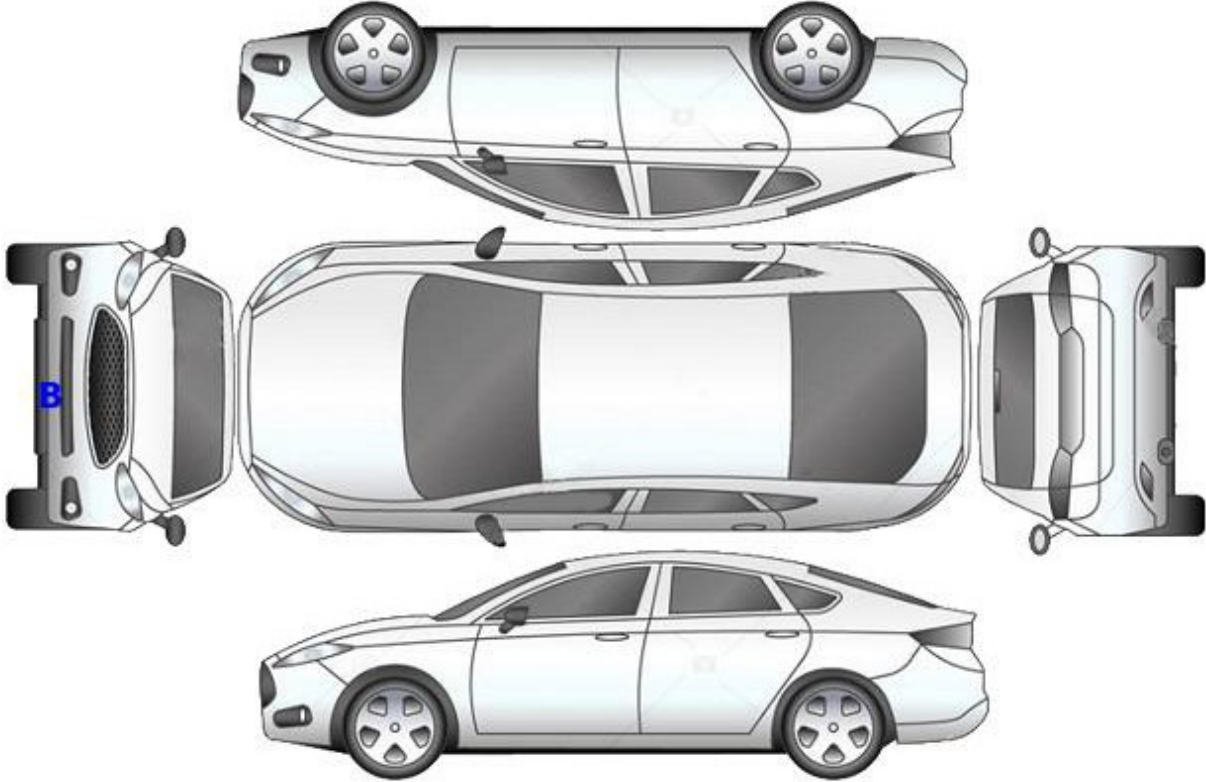
## Kaporta Kontrolü(Değişmiş Boyanmış kontrolü)

B: Boyalı

B/2: Lokal Boyalı

D: Değişmiş

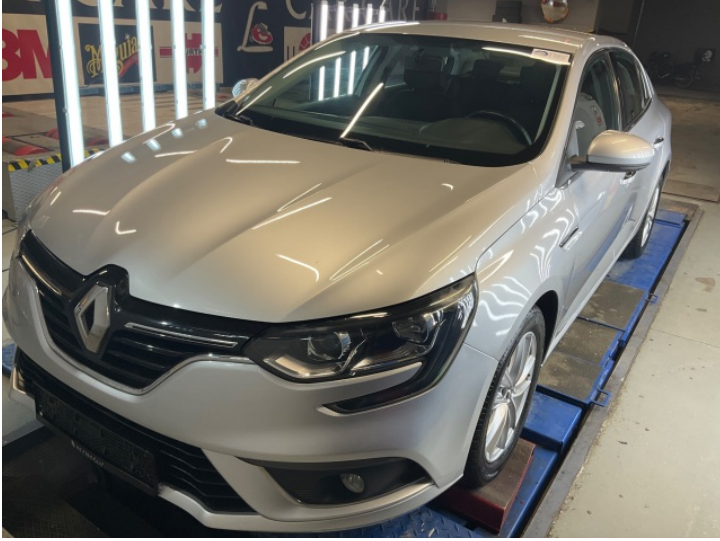
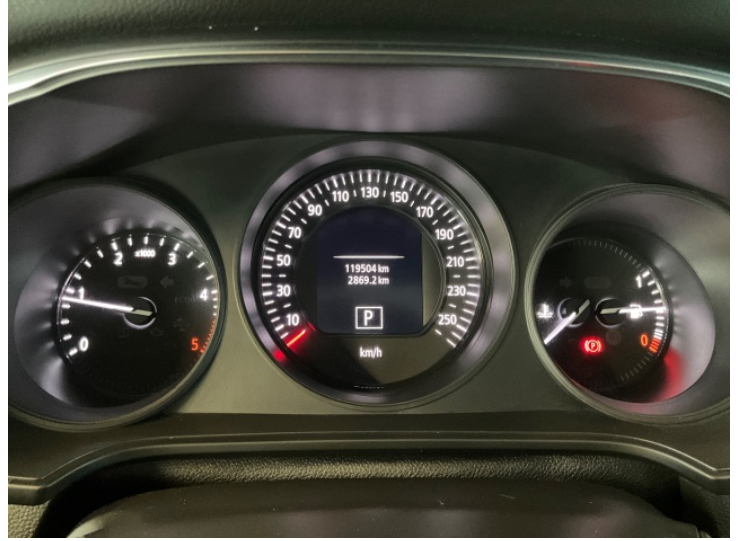
## Araç Resimleri

## Çizik

Motor kaputu, Motor kaputu > Çizik

Dikiz aynası, sağ, Dış dikiz aynası kapağı > Çizik

Marşbiyel, sol, Marşbiyel, sol > Çizik

Tampon, arka, Arka tampon > Çizik

Kapı, sol arka, Kapı, sol arka > Çizik
