Rapor Tarihi: 07.04.2025 10:32 Bayi No: 0601 Sayfa: 1/9  
Rapor No: 06-01-1357701 Araç Giriş Tarihi: 07.04.2025 10:01 Araç Çıkış Tarihi: 07.04.2025 10:32  
Mersis No: 0309073518100001

# Full Plus Ekspertiz

## 34COD021

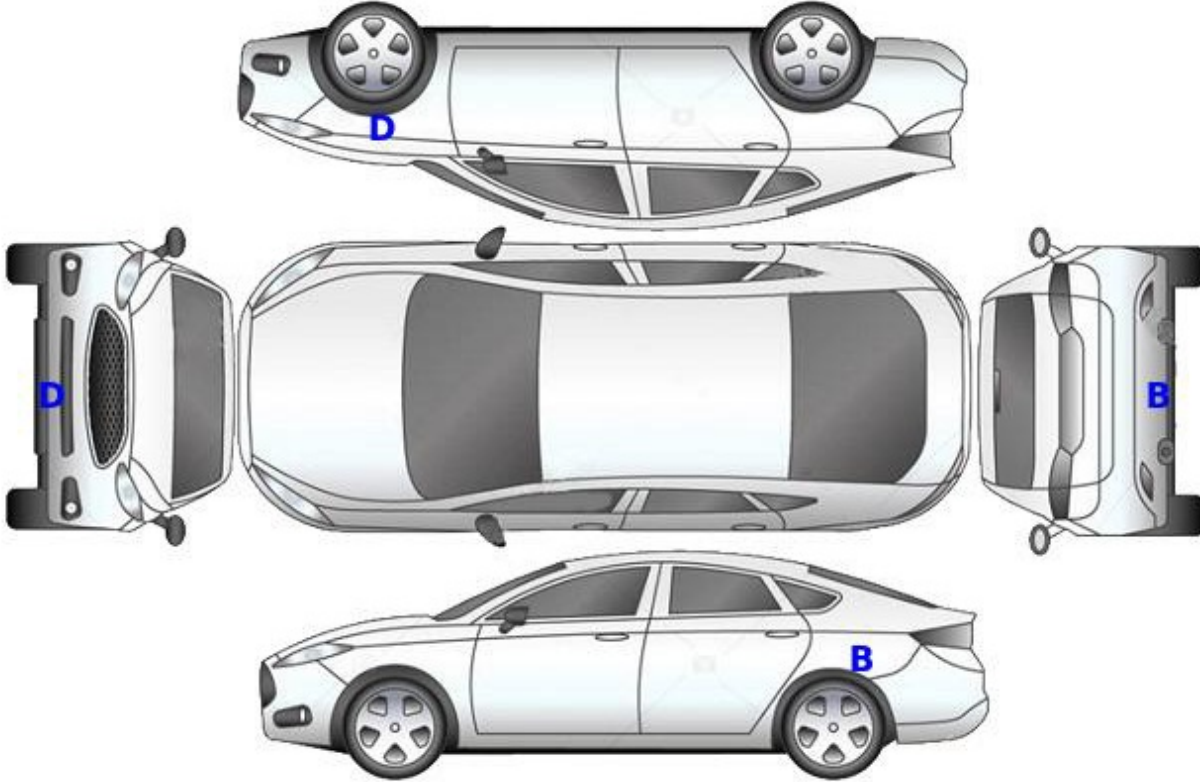
## Kaporta Kontrolü(Değişmiş Boyanmış kontrolü)

B: Boyalı

B/2: Lokal Boyalı

D: Değişmiş

Marşbiyel, sol - Lokal Boya  
Sol  st frangart - Lokal Boya

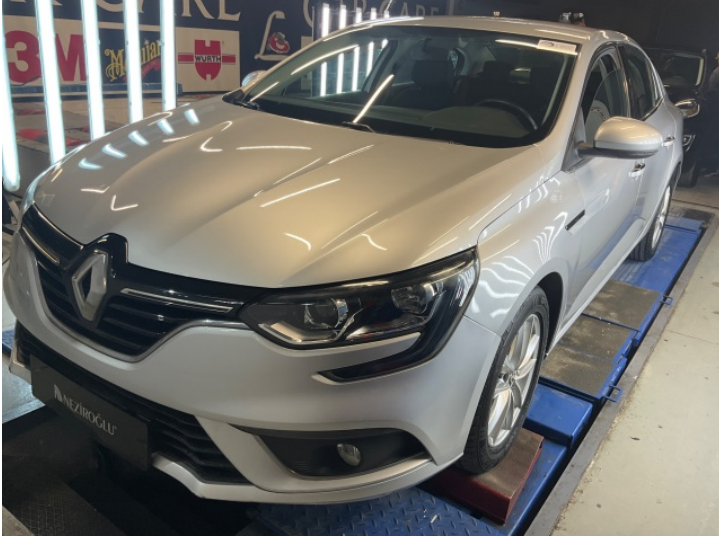
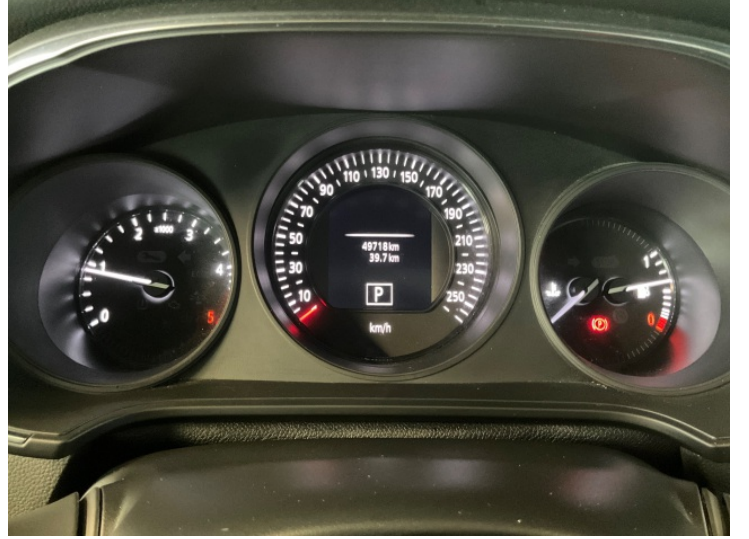
## Araç Resimleri

## Çizik

Tampon, ön, Ön tampon > Çizik

Dikiz aynası, sağ, Dış dikiz aynası kapağı > Çizik

Marşbiyel, sağ, Marşbiyel, sağ > Çizik

Tampon, arka, Arka tampon > Çizik

Bagaj kapağı/kapısı, Bagaj kapısı > Çizik

Kapı, sol arka, Kapı, sol arka > Çizik

Kapı, sol ön, Kapı, sol ön > Çizik
