Rapor Tarihi: 03.07.2025 13:16 Bayi No: 0601 Sayfa: 1/9  
Rapor No: 06-01-2357701 Araç Giriş Tarihi: 07.04.2025 10:01 Araç Çıkış Tarihi: 03.07.2025 13:16  
Mersis No: 0309073518100001

# Full Plus Ekspertiz

## 34COD021

## Araç Bilgileri

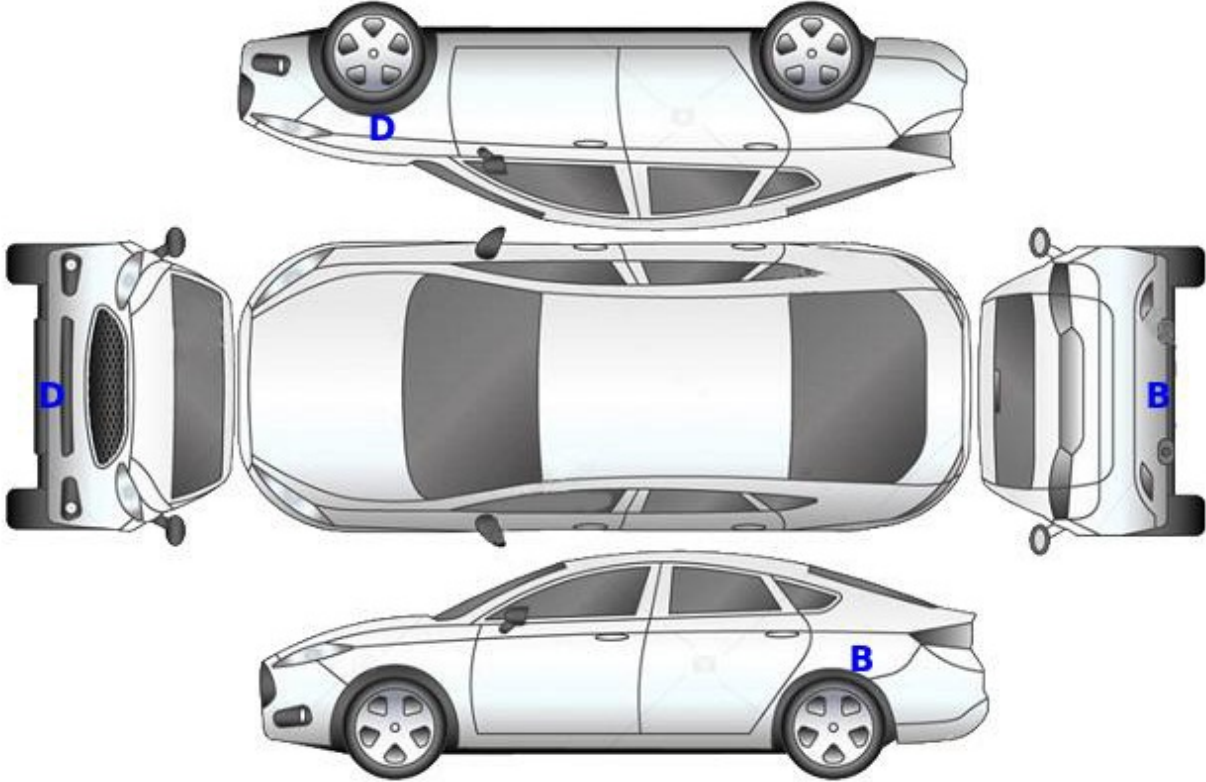
## Kaporta Kontrolü(Değişmiş Boyanmış kontrolü)

Marşbiyel, sol  
Tavan

### Parça ve Hasar

Marşbiyel, sol - Lokal Boya  
Sol üst frangart - Lokal Boya

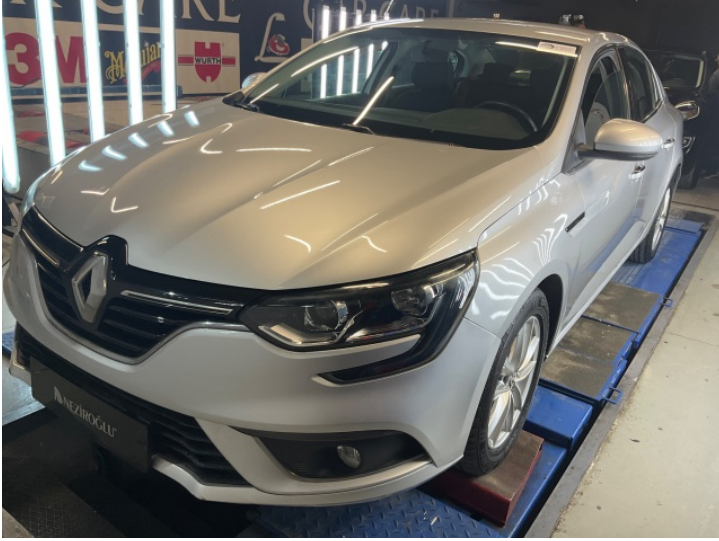
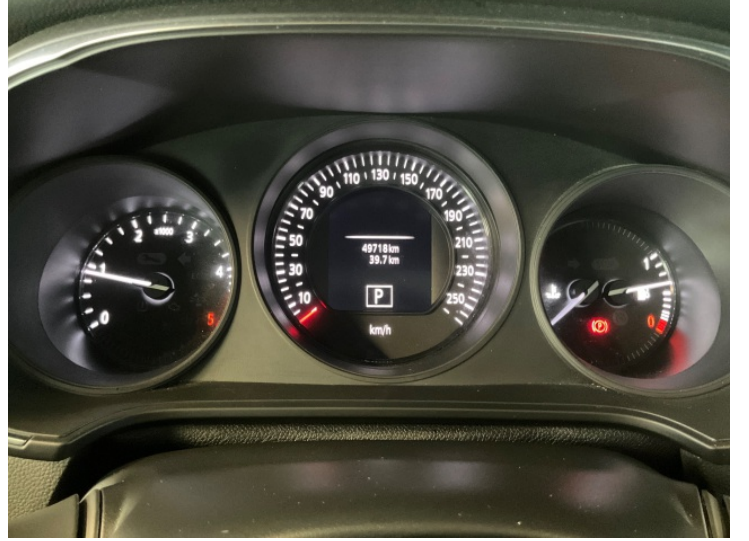
## Araç Resimleri

Tampon, ön, Ön tampon > Çizik

Dikiz aynası, sağ, Dış dikiz aynası kapağı > Çizik

Marşbiyel, sağ, Marşbiyel, sağ > Çizik

Tampon, arka, Arka tampon > Çizik

Bagaj kapağı/kapısı, Bagaj kapısı > Çizik

Kapı, sol arka, Kapı, sol arka > Çizik

Kapı, sol ön, Kapı, sol ön > Çizik
