# Full Plus Ekspertiz

## 34DJN923

## Araç Bilgileri

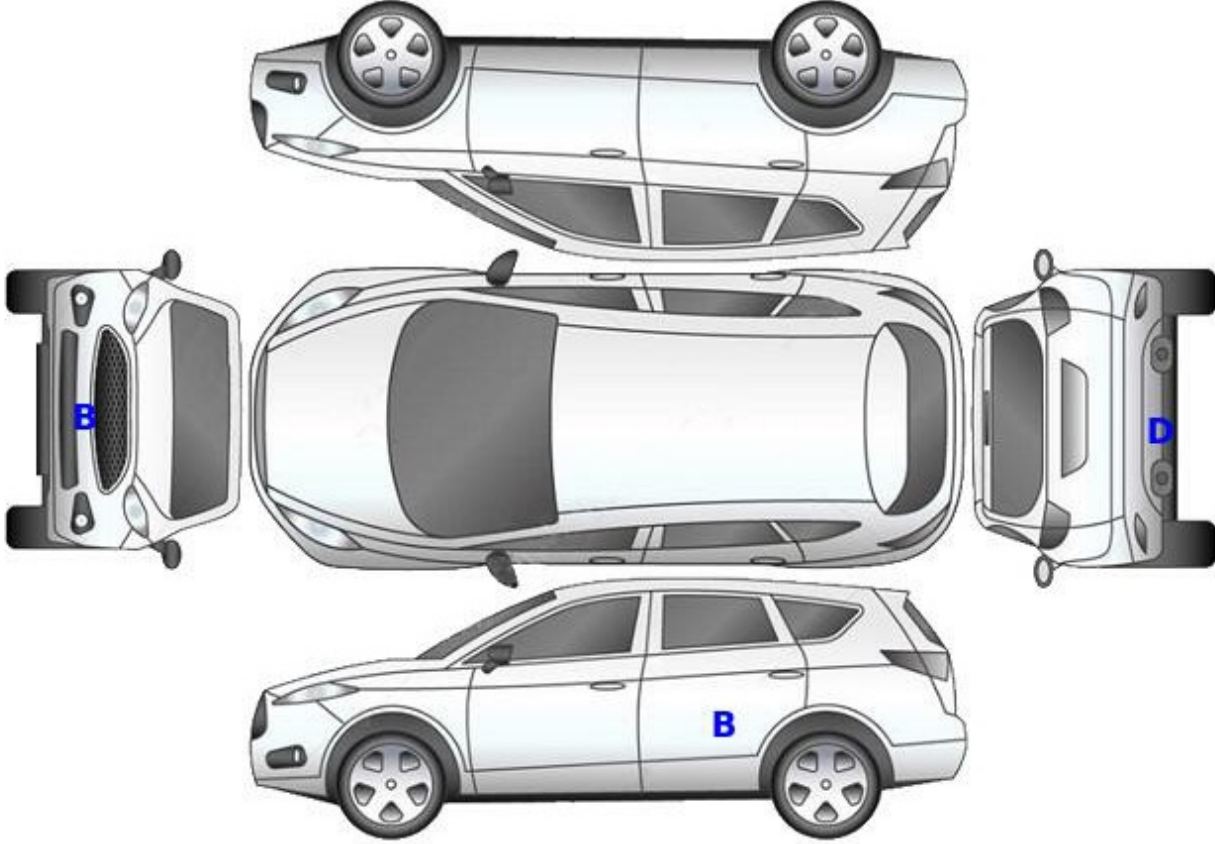
## Kaporta Kontrolü(Değişmiş Boyanmış kontrolü)

B: Boyalı

B/2: Lokal Boyalı

D: Değişmiş

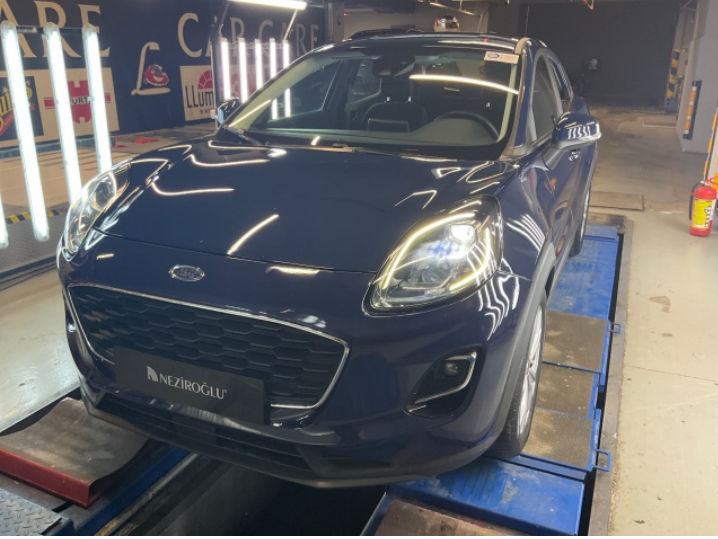
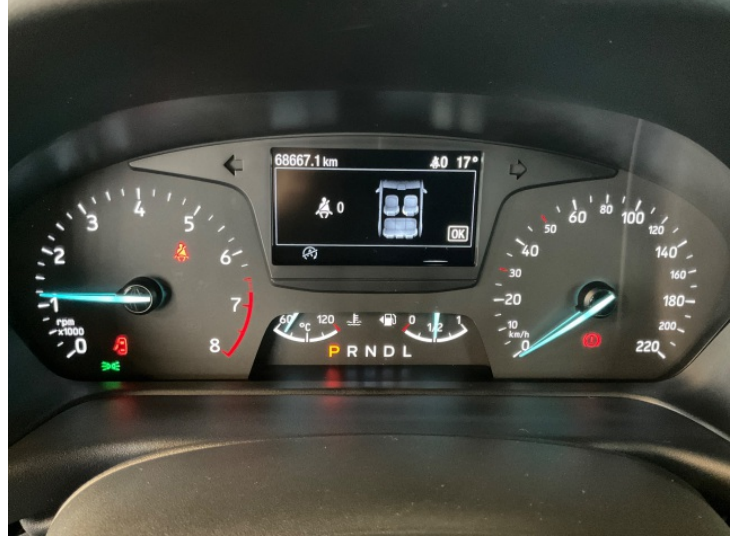
## Araç Resimleri

## Çizik

Camlar, Ön cam >  
Çizik

Tampon, ön, Ön tampon >  
Çizik

Kapı, sol arka, Kapı, sol arka >  
Çizik

Çamurluk, sol arka, Çamurluk,  
sol arka > Çizik

Tampon, arka, Arka tampon >  
Çizik

Çamurluk, sağ arka, Çamurluk,  
sağ arka > Çizik
