# Full Plus Ekspertiz

## 06BR2364

## Araç Bilgileri

| Motor Hacmi | 999cc | Marka | Volkswagen |

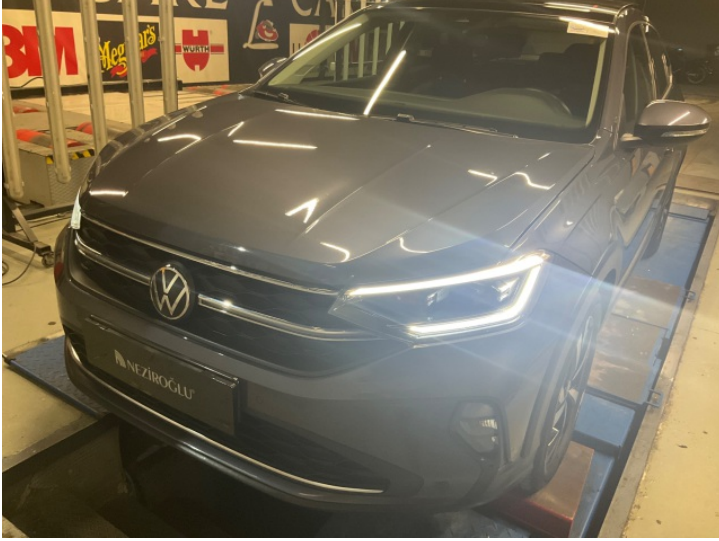
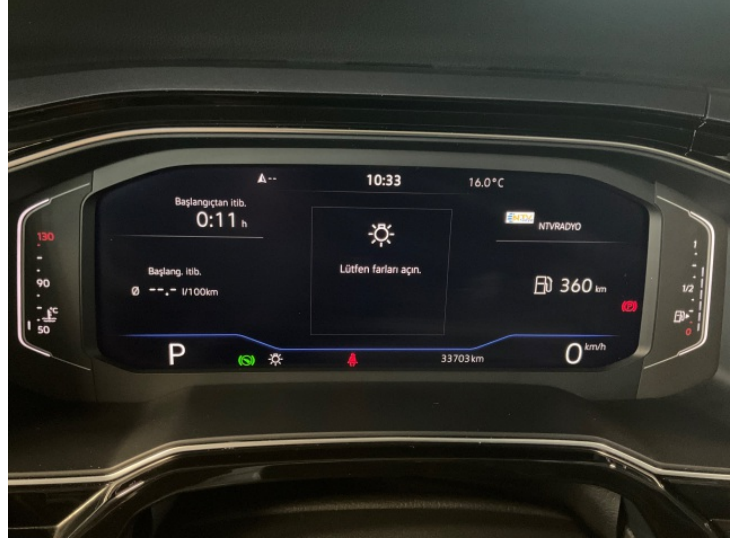
## Araç Resimleri

## Çizik

Tampon, ön, Ön tampon > Çizik

Çamurluk, sağ, Çamurluk, sağ > Çizik

Kapı, sağ arka, Kapı, sağ arka > Çizik

Tampon, arka, Arka tampon > Çizik

Kapı, sol ön, Kapı, sol ön > Çizik
