# Full Plus Ekspertiz

## 34HKH265

## Araç Bilgileri

| Motor Hacmi | 1597cc | Marka | BMW |

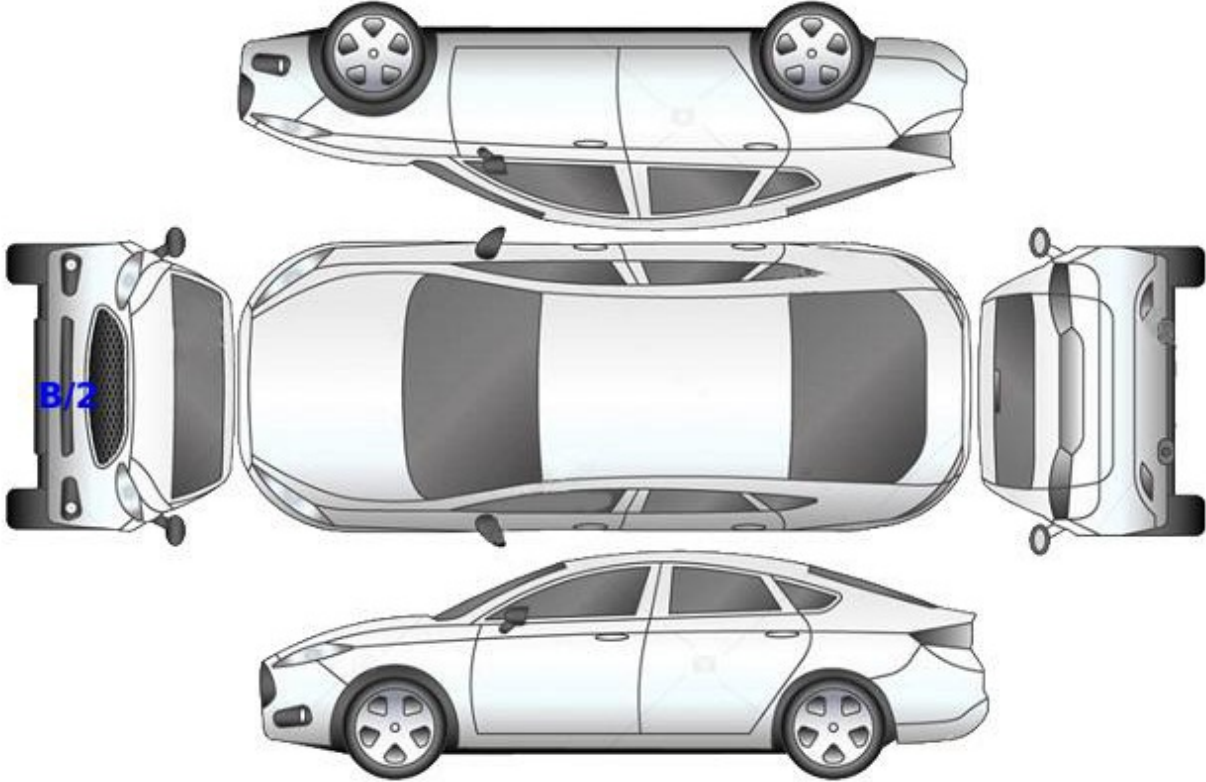
## Kaporta Kontrolü(Değişmiş Boyanmış kontrolü)

B: Boyalı

B/2: Lokal Boyalı

D: Değişmiş

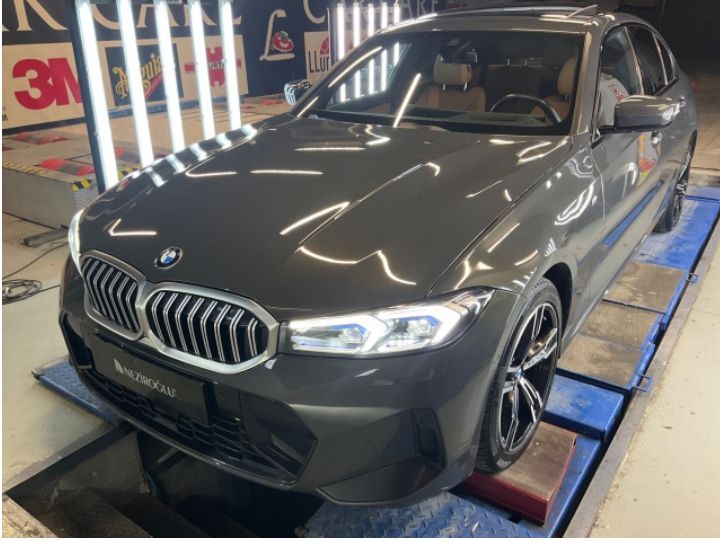
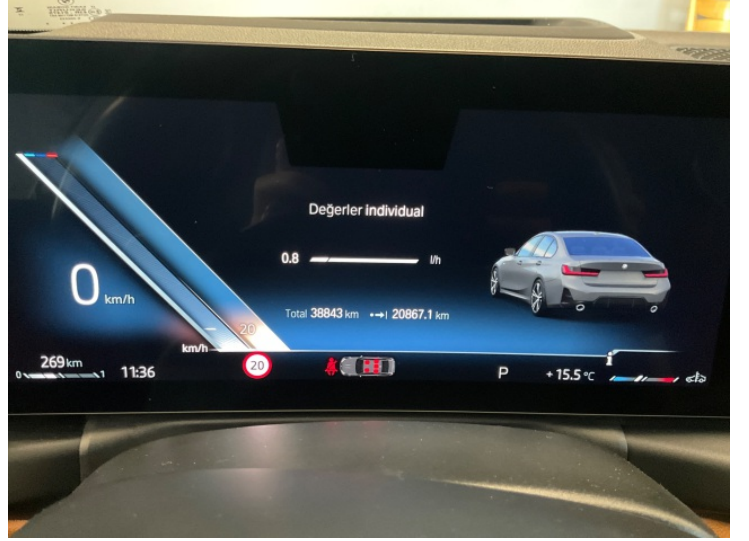
## Araç Resimleri

## Çizik

Kapı, sağ ön, Kapı, sağ ön > Çizik

Tampon, arka, Arka tampon > Çizik

Bagaj kapağı/kapısı, Bagaj kapısı > Çizik
