# Full Plus Ekspertiz

## 34GFF222

## Araç Bilgileri

| Rengi | GRİ | Model | EgeaCross |

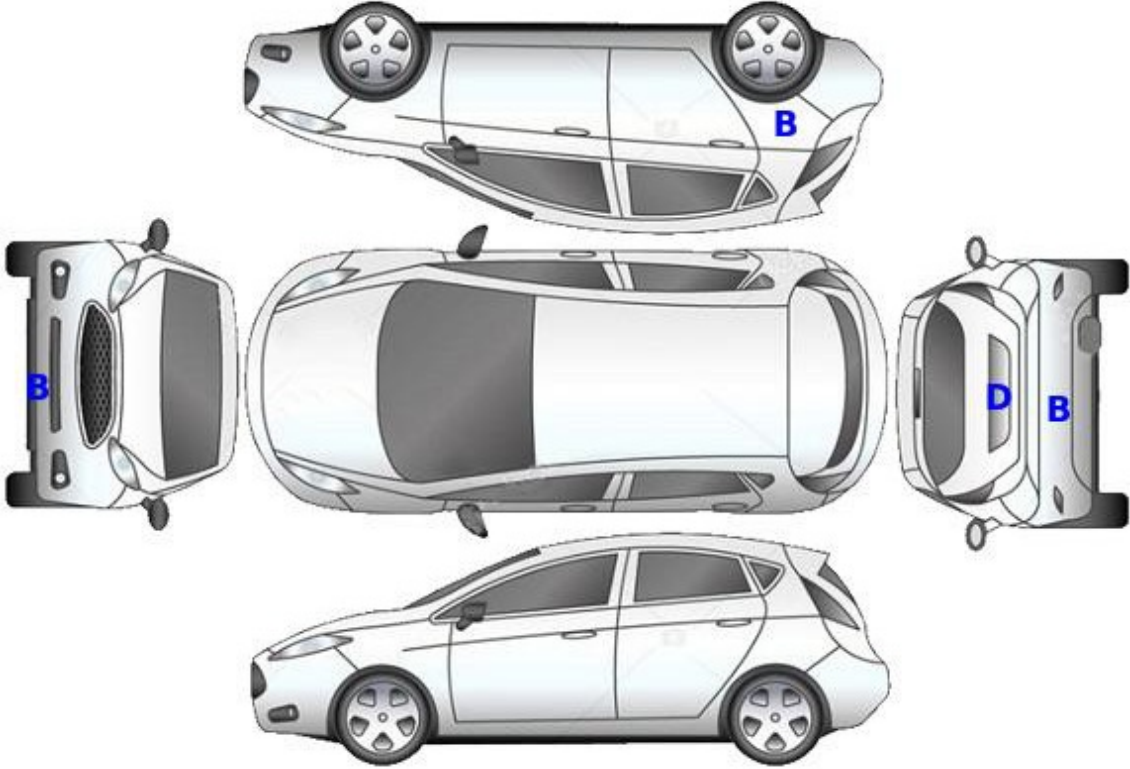
## Kaporta Kontrolü(Değişmiş Boyanmış kontrolü)

B: Boyalı

B/2: Lokal Boyalı

D: Değişmiş

Arka sac/panel - Lokal Boya

Bagaj havuzu - Lokal Boya

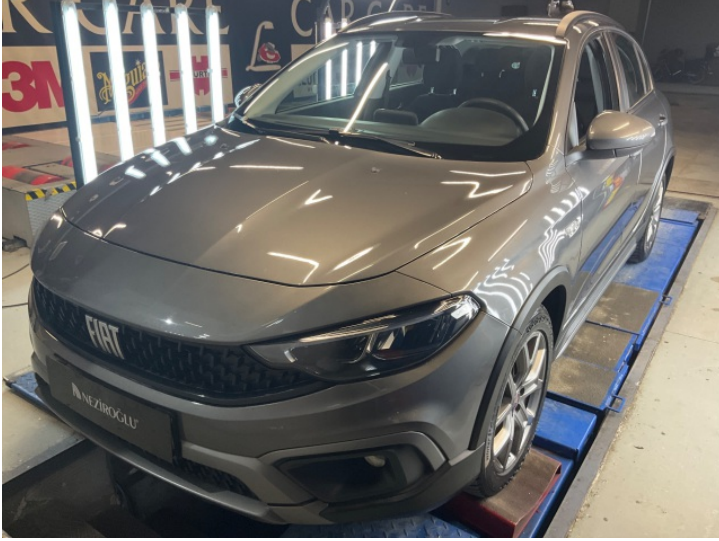
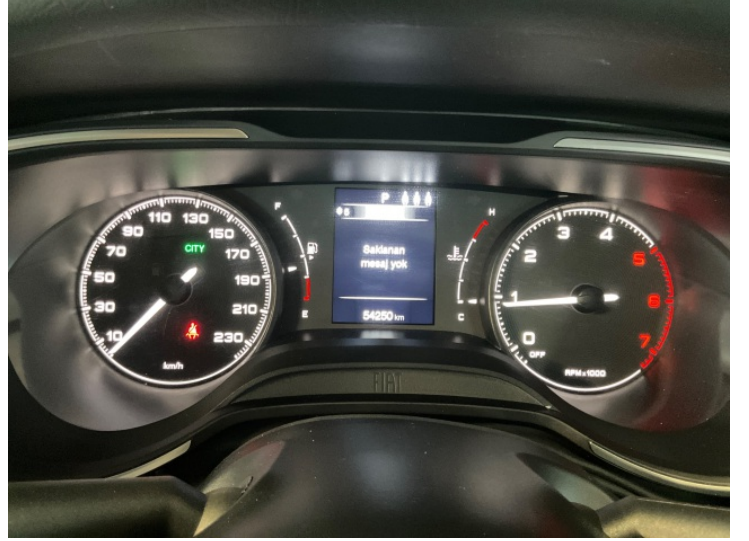
## Araç Resimleri

Dikiz aynası, sağ, Dış dikiz aynası kapağı > Çizik

Tampon, arka, Arka tampon > Çizik

Tampon, ön, Ön tampon > Çizik
