# Full Plus Ekspertiz

## 34DZC585

| Plaka | 34DZC585 | Şanzıman Tipi | Otomatik |
| Motor Hacmi | 1597cc | Marka | Mercedes-Benz |

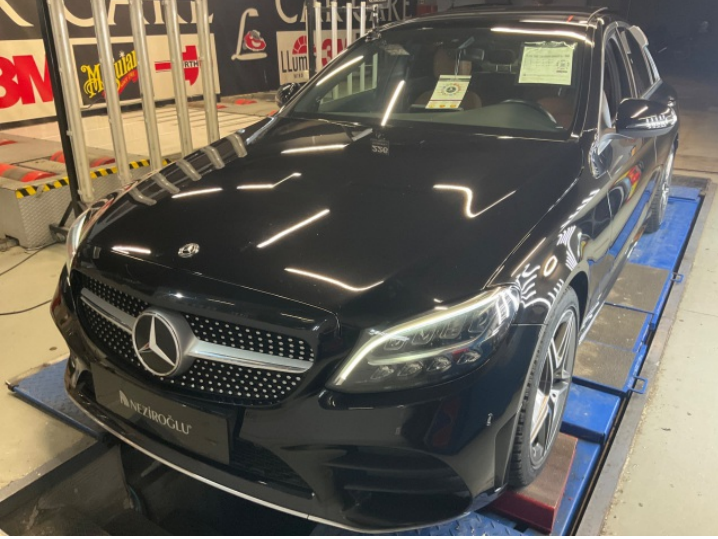
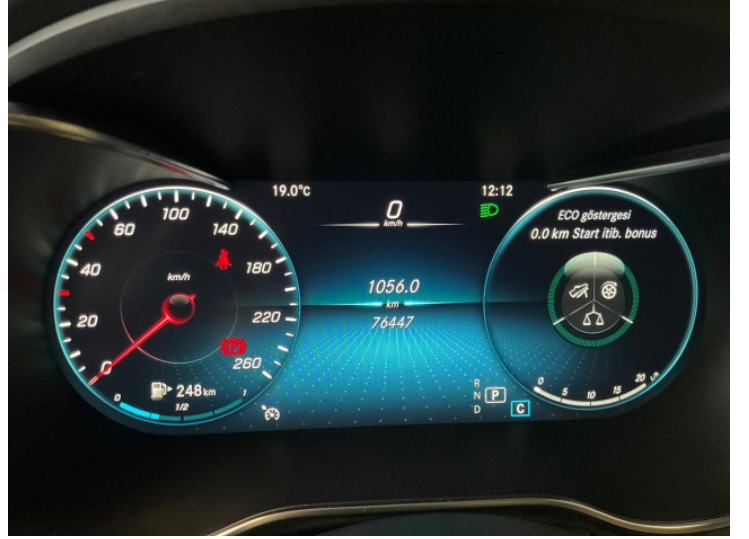
## Araç Resimleri

## Çizik

Tampon, arka, Arka tampon > Çizik

## Diğer

Camlar, Ön cam > Taş İz

Kapı, sol arka, Kapı, sol arka > Yüzeysel Çizik

Motor kaputu, Motor kaputu > Taş İz

Motor kaputu, Motor kaputu > Yüzeysel Çizik
