Rapor Tarihi: 24.04.2025 15:03 Bayi No: 0601 Sayfa: 1/9  
Rapor No: 06-01-1365486 Araç Giriş Tarihi: 24.04.2025 14:30 Araç Çıkış Tarihi: 24.04.2025 15:03  
Mersis No: 0309073518100001

# Full Plus Ekspertiz

## 34ETC277

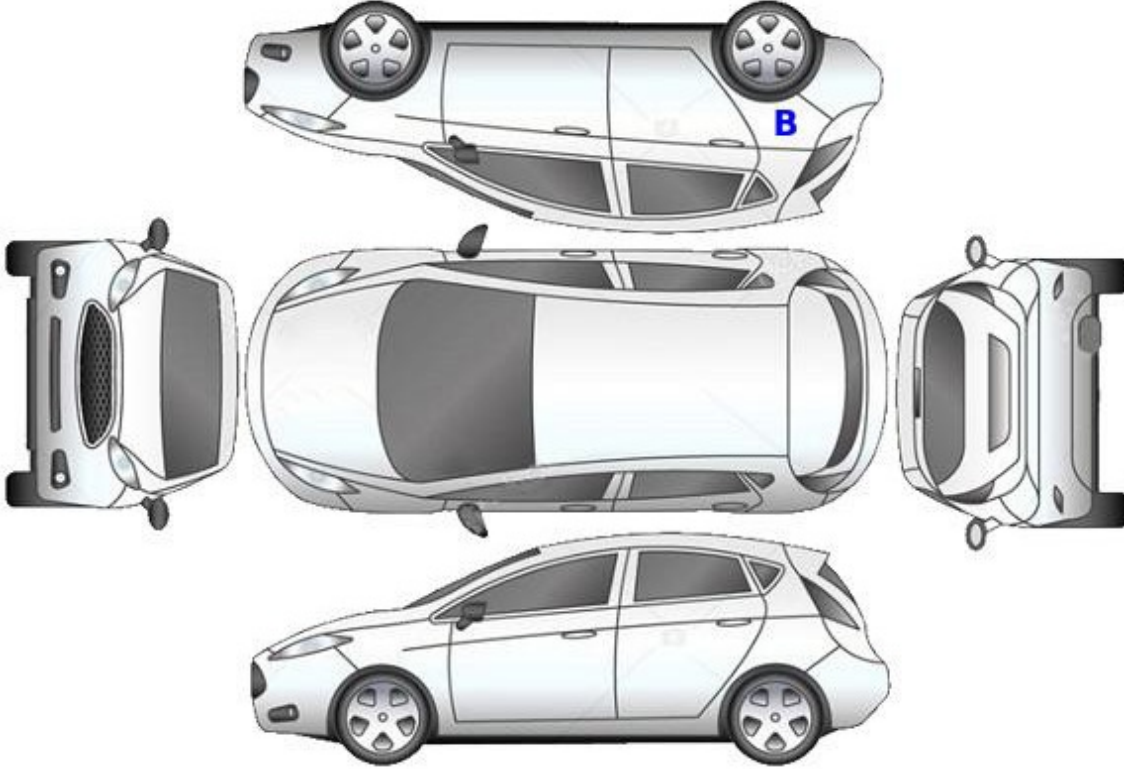
## Kaporta Kontrolü(Değişmiş Boyanmış kontrolü)

B: Boyalı

B/2: Lokal Boyalı

D: Değişmiş

| Parça Grubu | Parça ve Hasar |
|---|---|
| Marşbiyel, sağ | Marşbiyel, sağ - Lokal Boya |

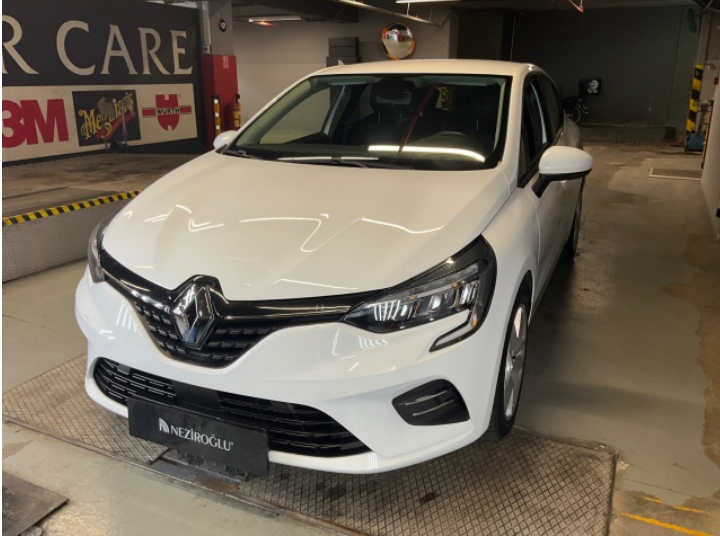
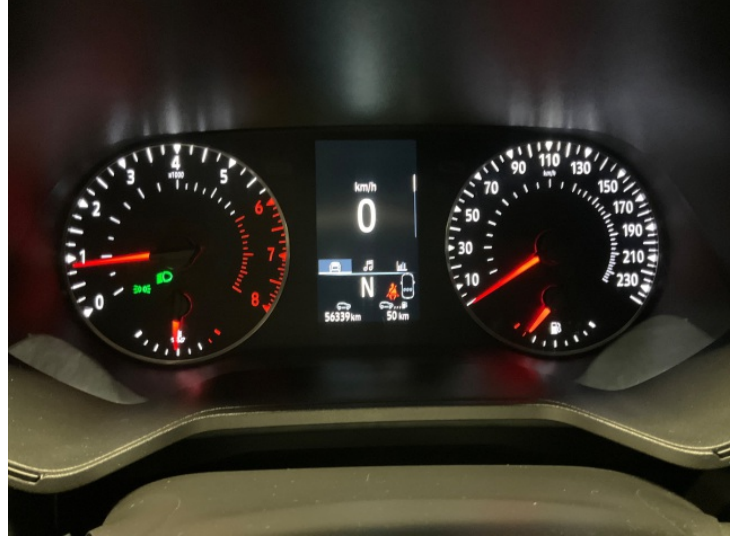
## Araç Resimleri

Tampon, ön, Ön tampon > Çizik

Kapı, sağ arka, Kapı, sağ arka > Çizik

Tampon, arka, Arka tampon > Rötüş

Kapı, sol ön, Kapı fitili > Yıpranmış
