# Full Plus Ekspertiz

## 34GEG157

## Araç Bilgileri

| Rengi | BEYAZ | Model | Fiorino Combi |

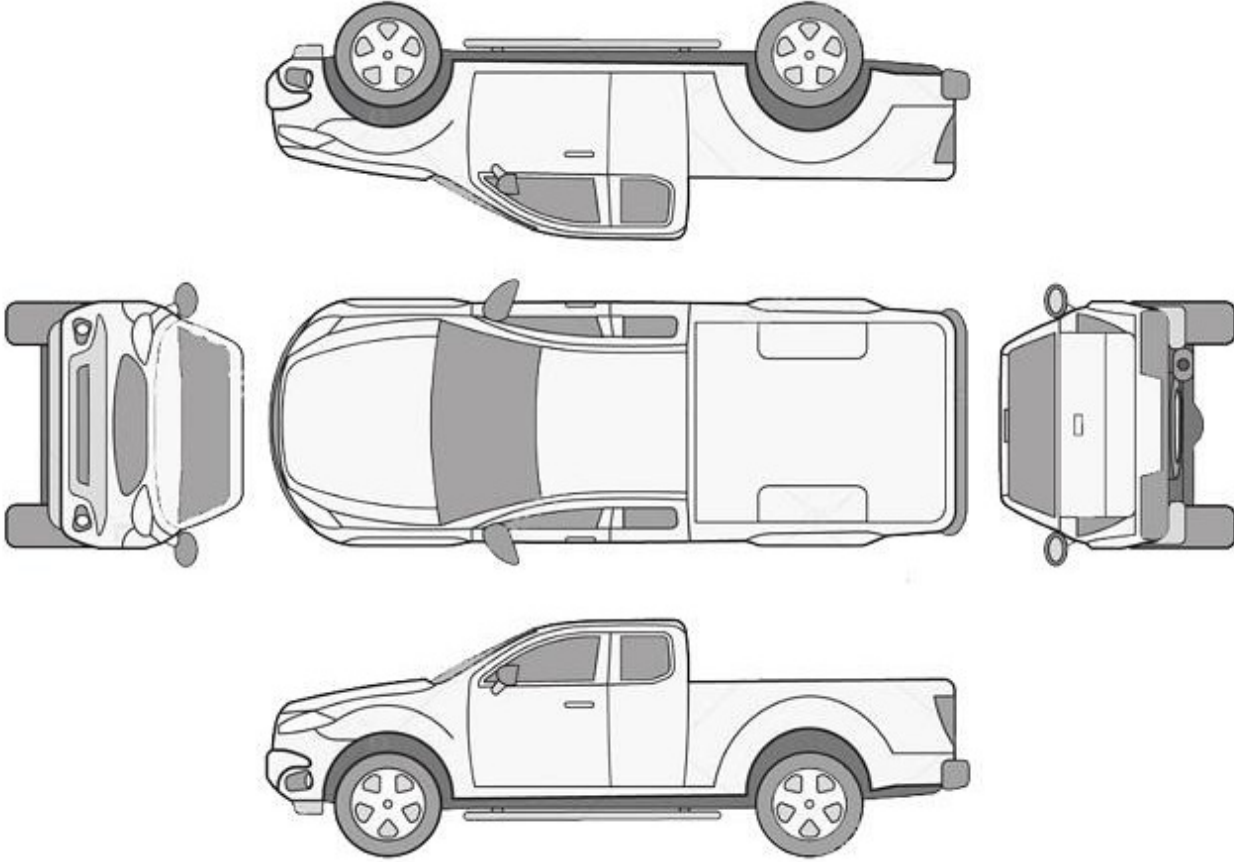
## Kaporta Kontrolü(Değişmiş Boyanmış kontrolü)

B: Boyalı

B/2: Lokal Boyalı

D: Değişmiş

\*\*\*Araçta değişmiş ve boyanmış parça bulunmamaktadır\*\*\*

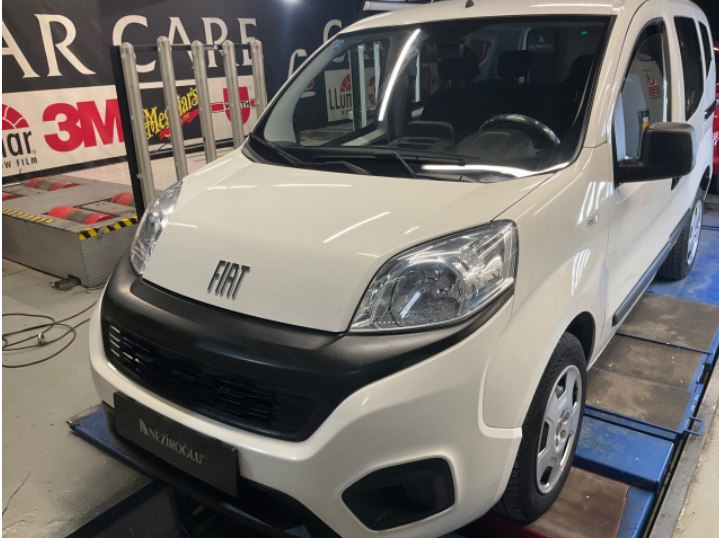
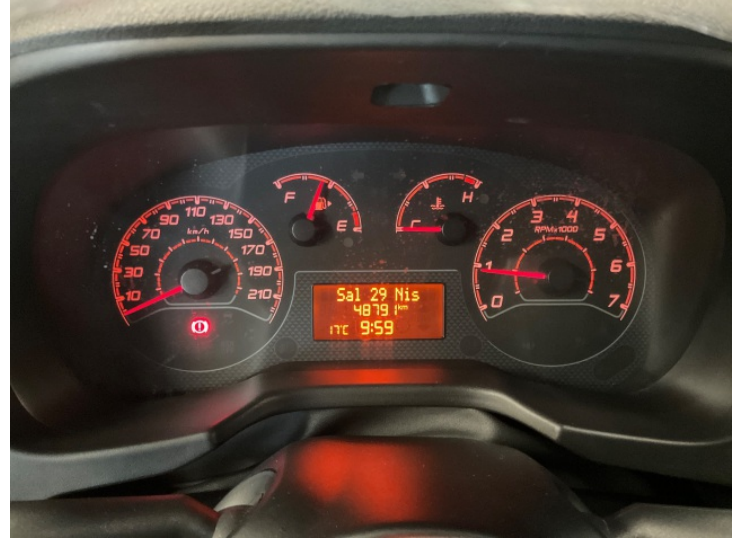
## Araç Resimleri

Çamurluk, sağ arka, Çamurluk, sağ arka > Çizik

Tampon, ön, Ön tampon > Çizik

Tampon, arka, Arka tampon > Ezik

Çamurluk, sol, Çamurluk, sol > Ezik
