# Full Plus Ekspertiz

## 34FIN050

Müşteri NSN MOTORLU ARAÇLAR TİCARET A.Ş.

| Rengi | SİYAH | Model | Talisman |

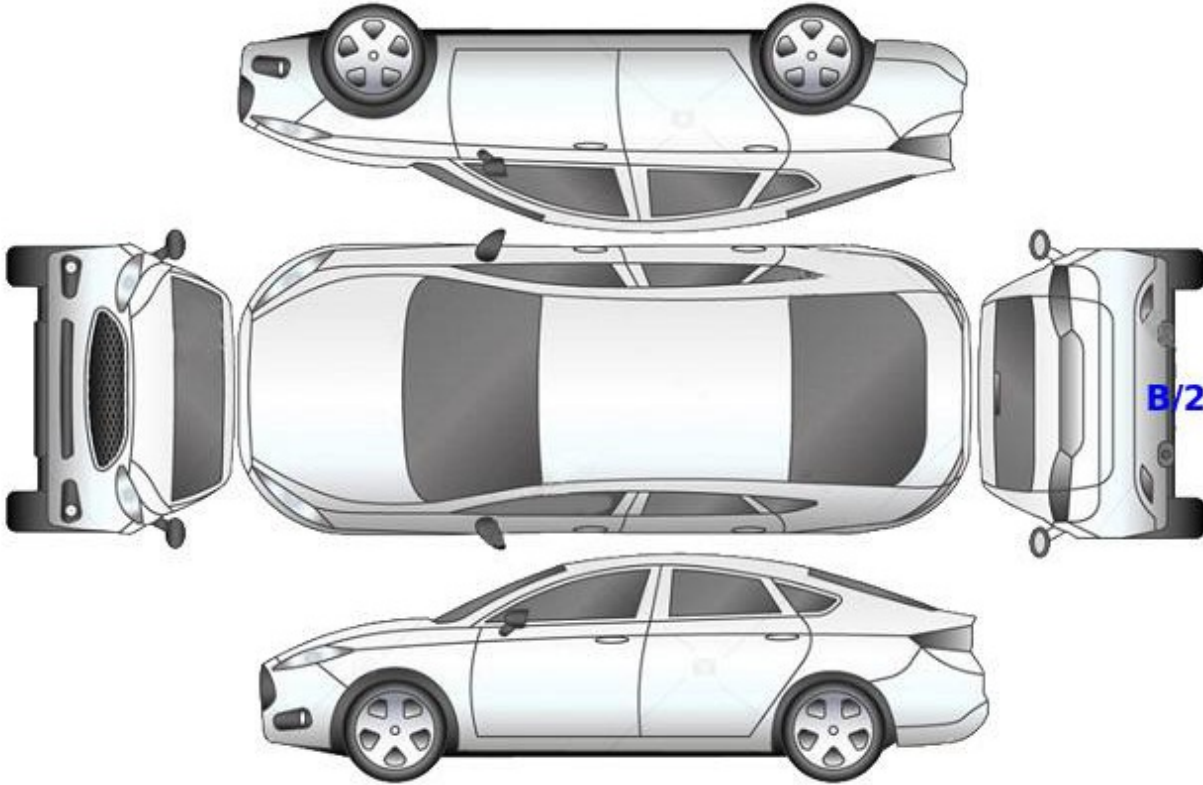
## Kaporta Kontrolü(Değişmiş Boyanmış kontrolü)

B: Boyalı

B/2: Lokal Boyalı

D: Değişmiş

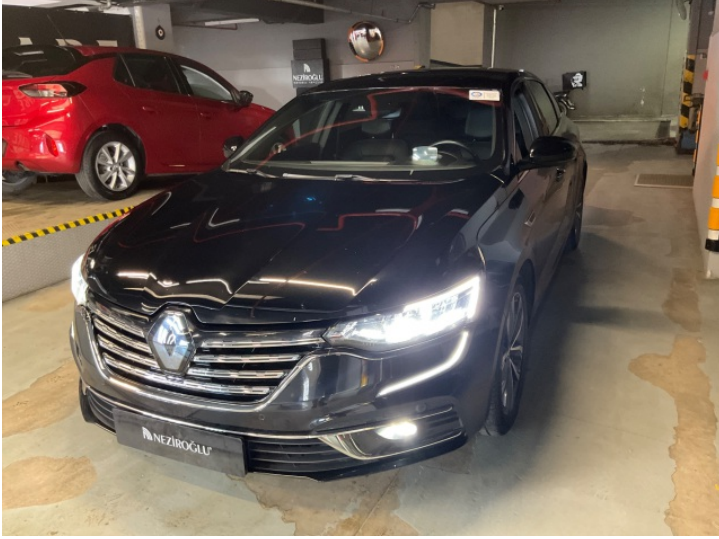
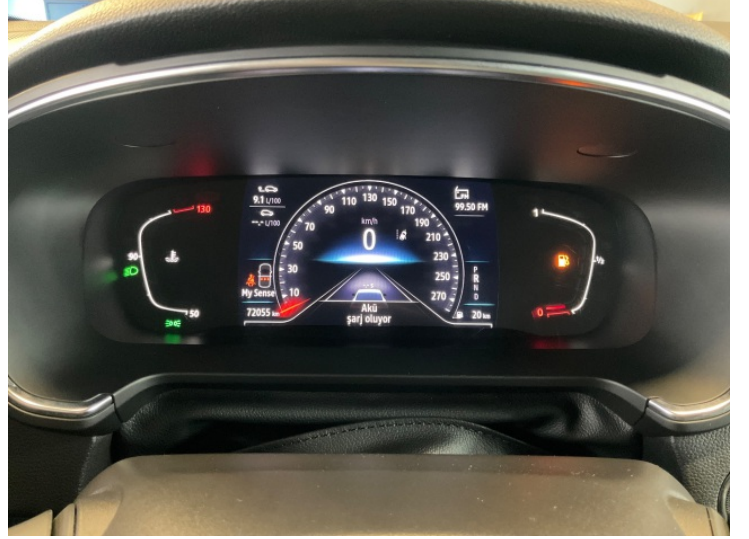
## Araç Resimleri

## Çizik

Kapı, sağ ön, Kapı, sağ ön > Çizik

Kapı, sağ arka, Kapı, sağ arka > Çizik

Tampon, arka, Arka tampon > Çizik

Dikiz aynası, sol, Dış dikiz aynası kapağı > Çizik

Tampon, ön, Ön tampon > Çizik
