Rapor Tarihi: 28.04.2025 14:07 Bayi No: 0601 Sayfa: 1/9  
Rapor No: 06-01-1367445 Araç Giriş Tarihi: 28.04.2025 13:23 Araç Çıkış Tarihi: 28.04.2025 14:07  
Mersis No: 0309073518100001

# Full Plus Ekspertiz

## 34KMR715

| Rengi | GRI | Model | Corsa |

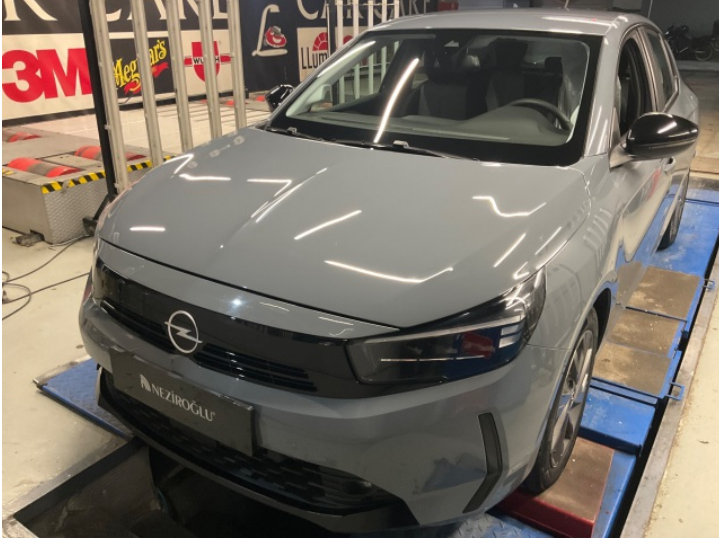
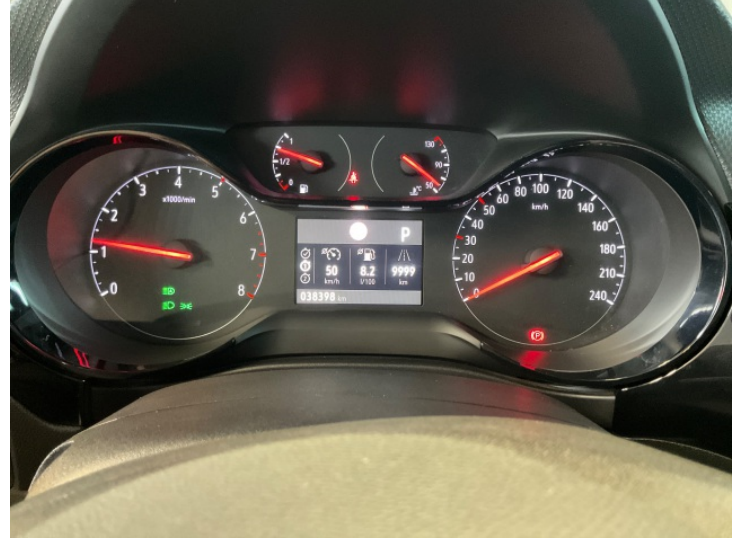
## Araç Resimleri

## Çizik

Marşbiyel, sol, Marşbiyel, sol > Çizik

Tampon, ön, Ön tampon > Çizik

Çamurluk, sağ, Çamurluk, sağ > Çizik

Kapı, sağ ön, Kapı, sağ ön > Çizik

Kapı, sağ arka, Kapı, sağ arka > Çizik

Çamurluk, sağ arka, Çamurluk, sağ arka > Çizik

Tampon, arka, Arka tampon > Çizik
