# Full Plus Ekspertiz

## 33AGY289

## Araç Bilgileri

| Marka | Peugeot | Motor Hacmi | 1199cc |

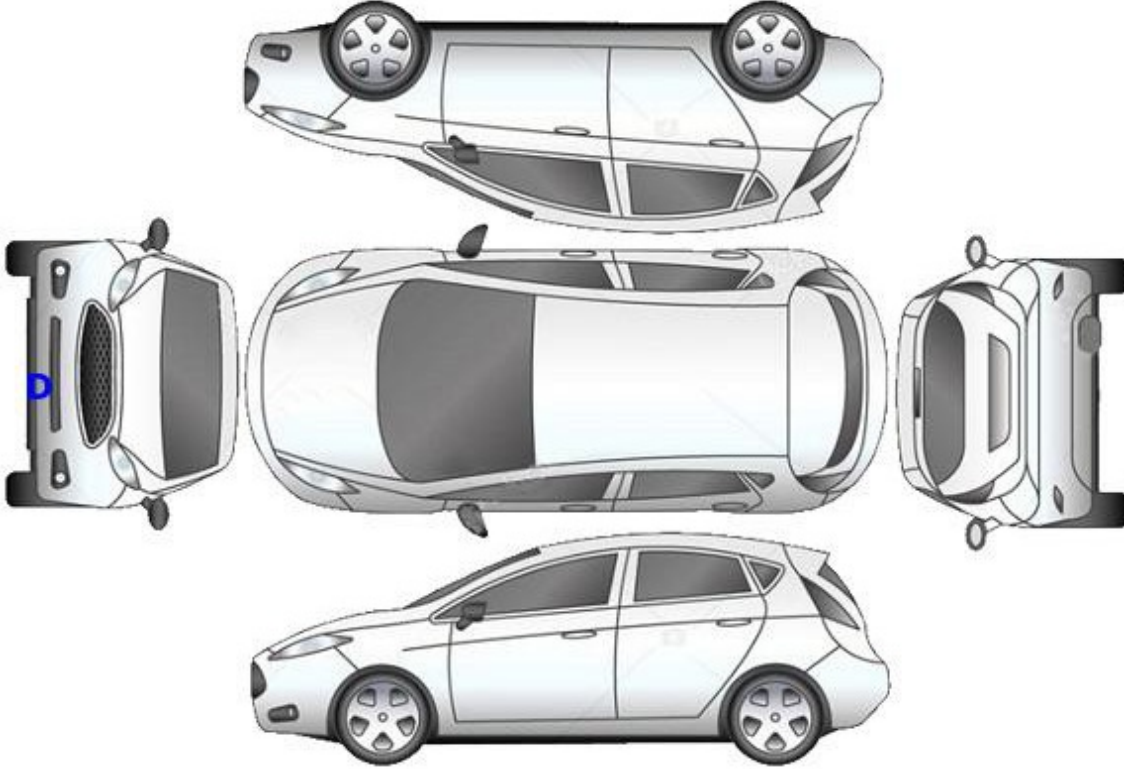
## Kaporta Kontrolü(Değişmiş Boyanmış kontrolü)

B: Boyalı

B/2: Lokal Boyalı

D: Değişmiş

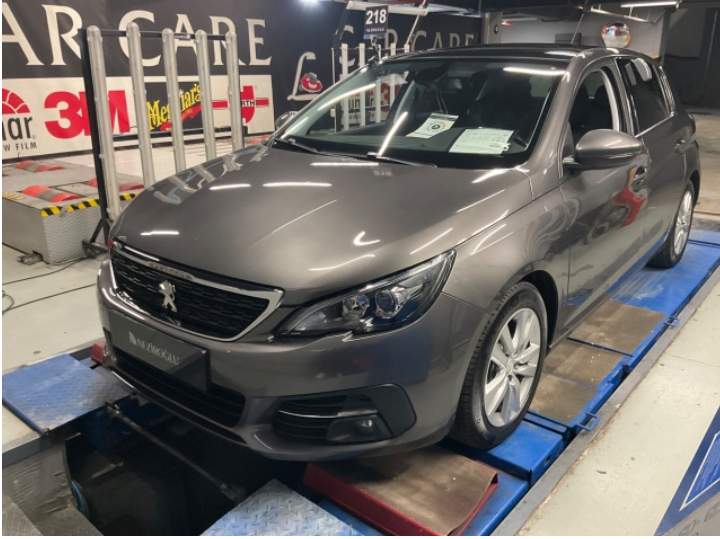
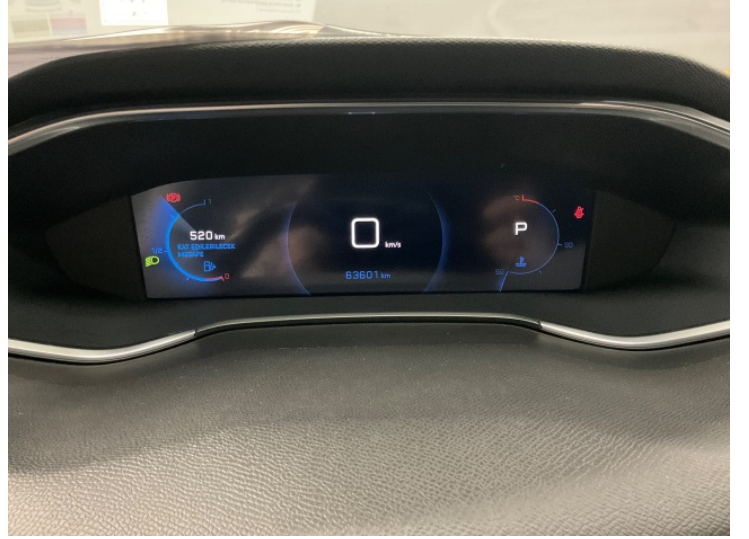
## Araç Resimleri

Çamurluk, sol, Çamurluk, sol > Çizik

Tampon, ön, Ön tampon > Çizik

Kapı, sağ arka, Kapı, sağ arka > Çizik

Çamurluk, sağ arka, Çamurluk, sağ arka > Çizik

Motor kaputu, Motor kaputu > Taş izi

Kapı, sol ön, Kapı, sol ön > Noktasal Ezik
