# Full Plus Ekspertiz

## 34NBS827

Müşteri NSN MOTORLU ARAÇLAR TİCARET A.Ş.

| Marka | Volvo | Motor Hacmi | 1969cc |

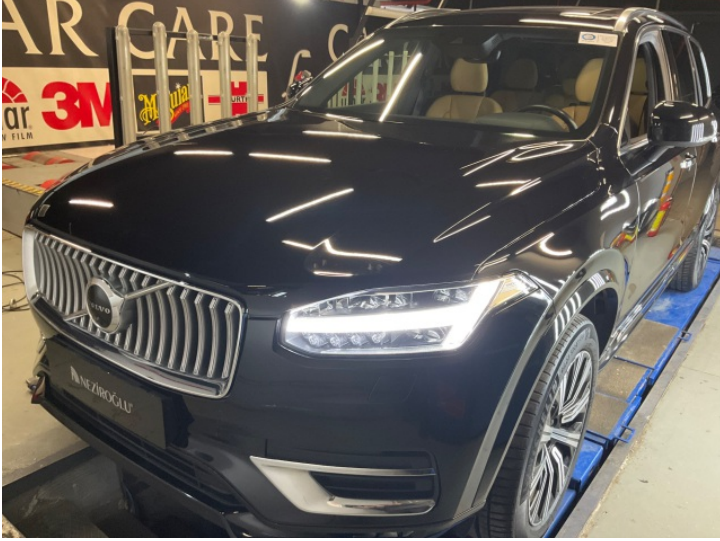
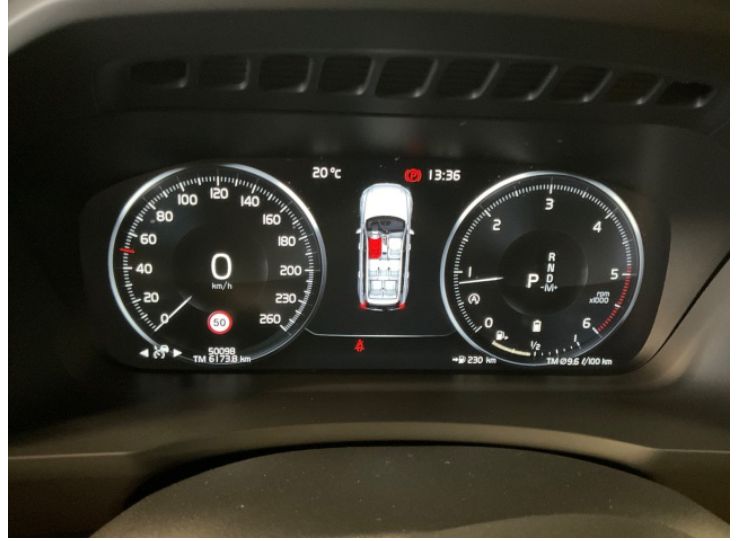
## Araç Resimleri

Tavan, Ön cam direği, sağ > Çizik

Çamurluk, sağ arka, Çamurluk, sağ arka > Çizik

Camlar, Ön cam > Taş izi

Kapı, sağ ön, Kapı, sağ ön > Noktasal Ezik

Çamurluk, sol arka, Çamurluk, sol arka > Standart Dışı Onarım
