Rapor Tarihi: 09.05.2025 14:20 Bayi No: 0601 Sayfa: 1/9  
Rapor No: 06-01-1373026 Araç Giriş Tarihi: 09.05.2025 13:36 Araç Çıkış Tarihi: 09.05.2025 14:20  
Mersis No: 0309073518100001

# Full Plus Ekspertiz

## 06BF8434

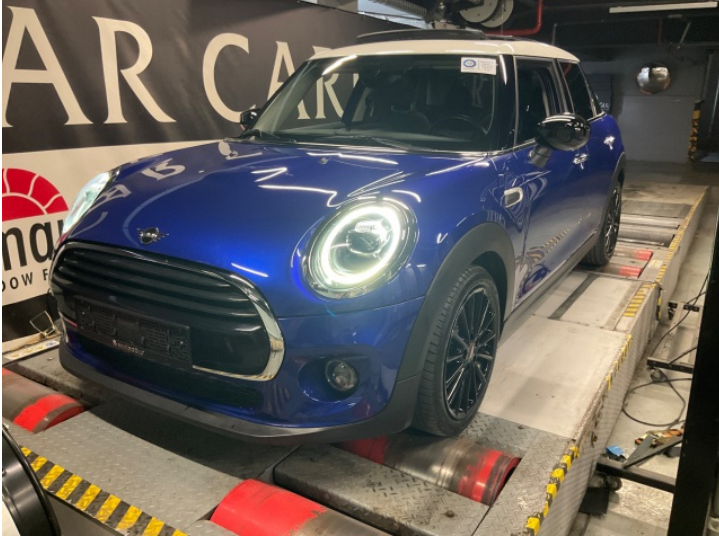
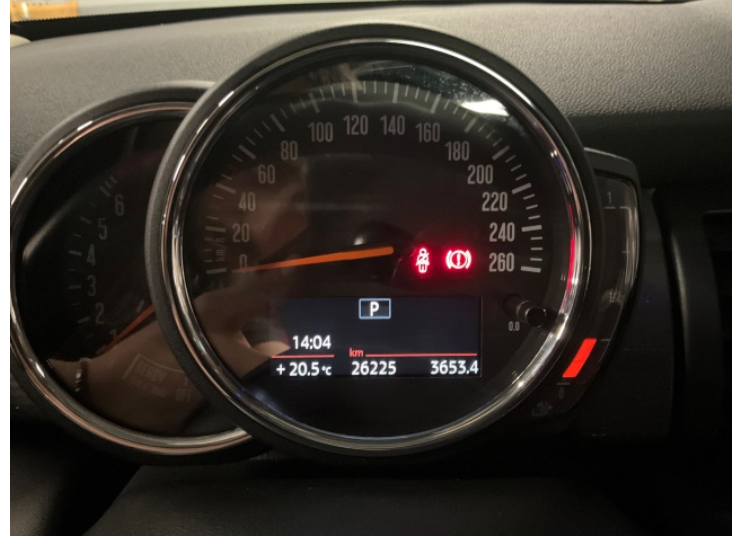
## Araç Resimleri

Tampon, arka, Arka tampon >  
Çizik

Camlar, Ön cam > Taş  
Izi

Motor kaputu, Motor kaputu >  
Taş Izi
