# Full Plus Ekspertiz

## 01CYC92

| Plaka | 01CYC92 | Şanzıman Tipi | Otomatik |
| Rengi | MAVİ | Model | Arona |

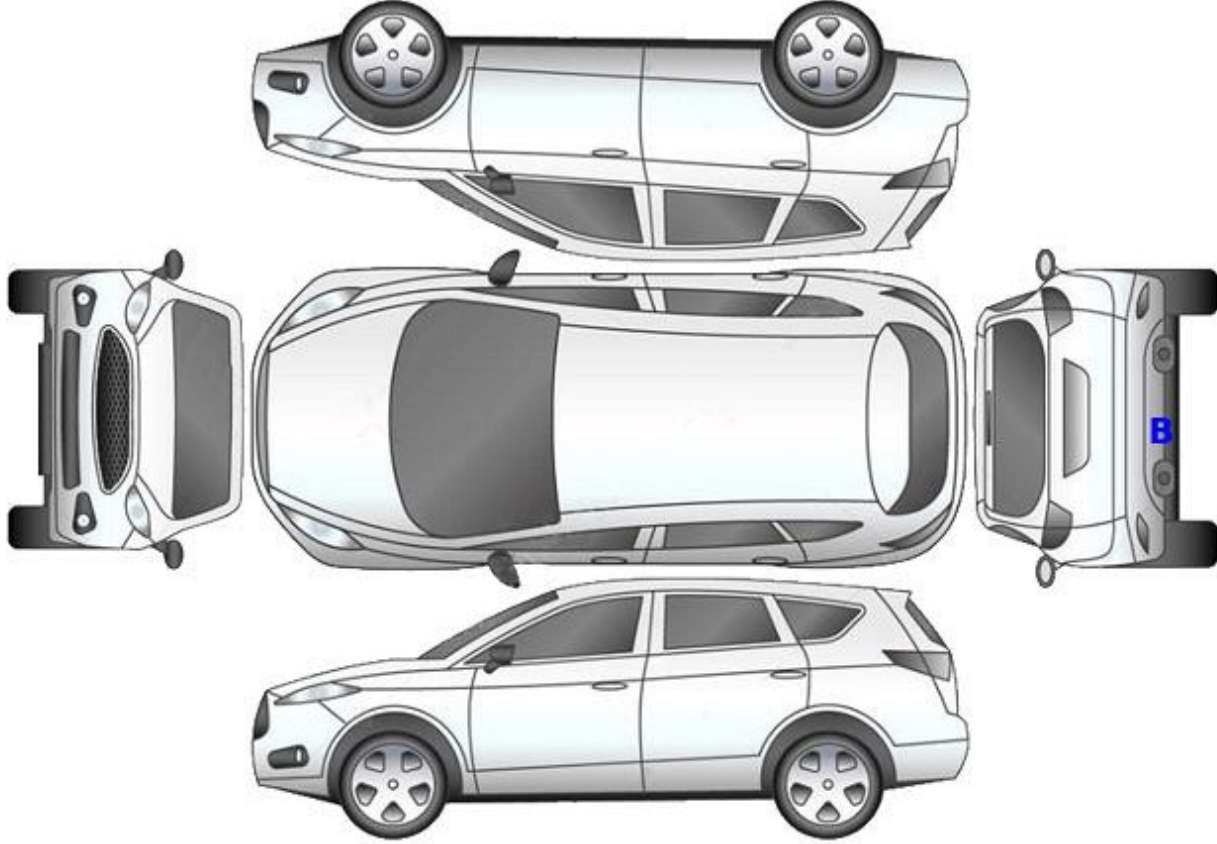
## Kaporta Kontrolü(Değişmiş Boyanmış kontrolü)

B: Boyalı

B/2: Lokal Boyalı

D: Değişmiş

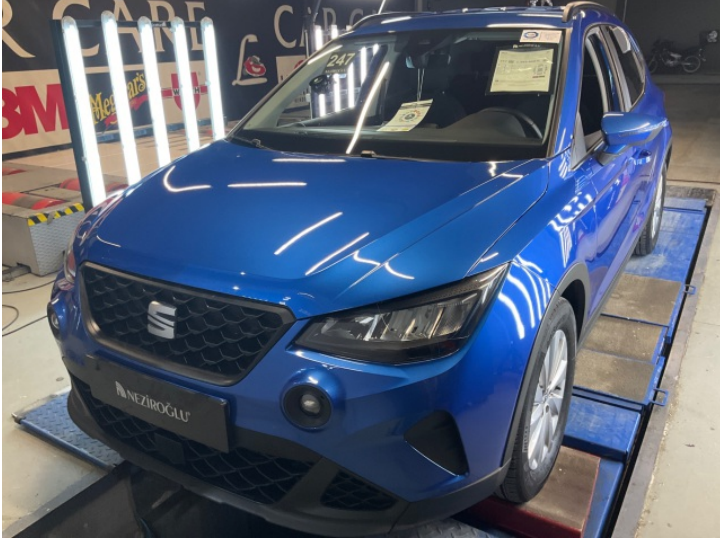
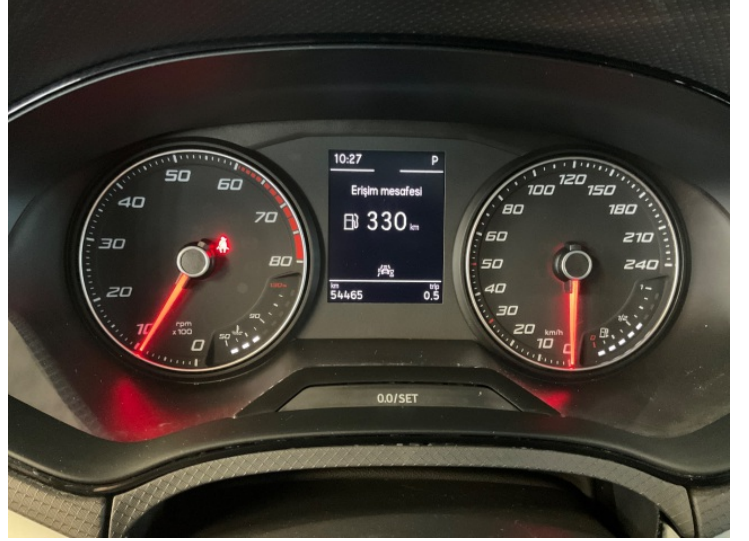
## Araç Resimleri

## Çizik

Farlar, Far camı, sol >  
Çizik

Camlar, Kapı camı, sağ arka >  
Çizik

Camlar, Ön cam >  
Çizik

Tampon, ön, Ön tampon >  
Çizik

Marşbiyel, sağ, Marşbiyel  
plastığı, sağ > Çizik

Kapı, sağ arka, Kapı, sağ arka  
> Çizik
