# Full Plus Ekspertiz

## 01CYC92

| Marka | Seat | Motor Hacmi | 999cc |
| Rengi | MAVİ | Model | Arona |

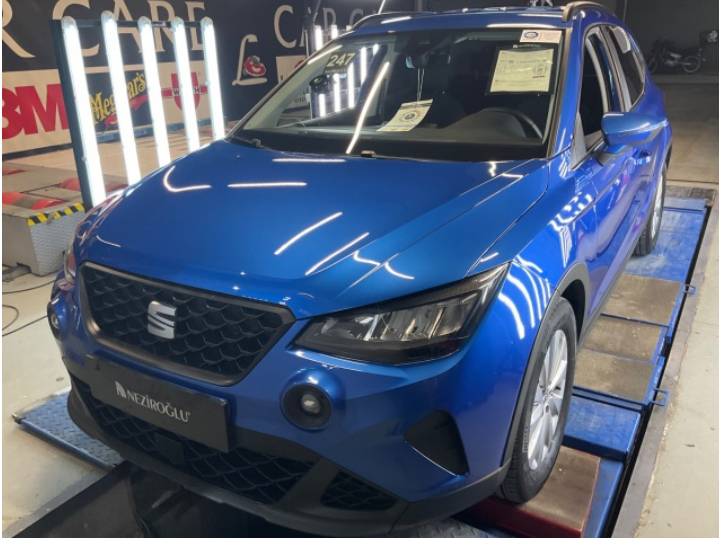
## Araç Resimleri

Farlar, Far camı, sol >  
Çizik

Camlar, Kapı camı, sağ arka >  
Çizik

Camlar, Ön cam >  
Çizik

Tampon, ön, Ön tampon >  
Çizik

Marşbiyel, sağ, Marşbiyel  
plastığı, sağ > Çizik

Kapı, sağ arka, Kapı, sağ arka  
> Çizik

Tavan, Tavan > Yakıcı Madde  
İle Zarar Görmüş

Bagaj kapağı/kapısı, Arka  
spoyler > Yakıcı Madde İle  
Zarar Görmüş

Camlar, Ön cam > Taş  
İzi

Motor kaputu, Motor kaputu >  
Taş İzi

Çamurluk, sağ arka, Çamurluk,  
sağ arka > Standart Dışı  
Onarım

Kapı, sağ ön, Kapı, sağ ön >  
Standart Dışı Onarım

Çamurluk, sağ, Çamurluk, sağ  
> Standart Dışı Onarım

Sağ ön kapı iç dış boya mikronu yüksek. Jant yüzeylerinde çizikler mevcut.
