Rapor Tarihi: 15.05.2025 17:05 Bayi No: 0601 Sayfa: 1/8  
Rapor No: 06-01-1374943 Araç Giriş Tarihi: 15.05.2025 16:27 Araç Çıkış Tarihi: 15.05.2025 17:05  
Mersis No: 0309073518100001

# Full Plus Ekspertiz

## 06EBP983

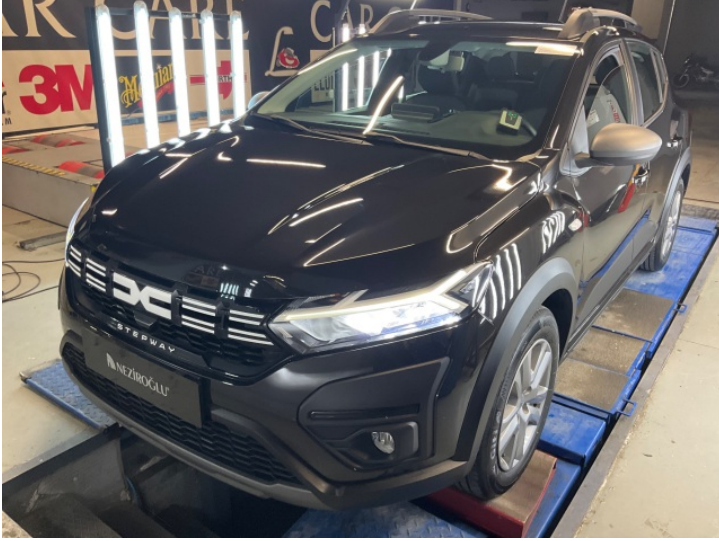
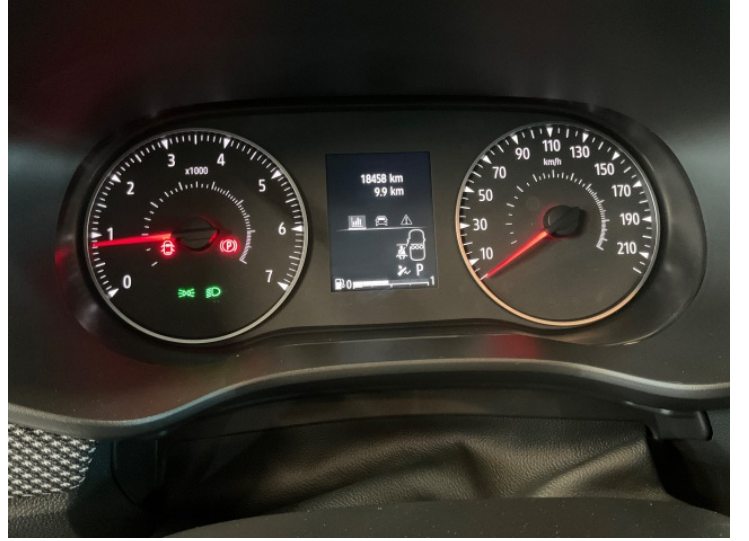
## Araç Resimleri

Kapı, sağ arka, Kapı, sağ arka  
> Yüzeysel Çizik

Motor kaputu, Motor kaputu >  
Taş Izi

Tavan, Tavan > Yakıcı Madde  
ile Zarar Görmüş
