# Full Plus Ekspertiz

## 34DSE027

| Marka | Volkswagen | Motor Hacmi | 999cc |
| Rengi | TURUNCU | Model | Polo |

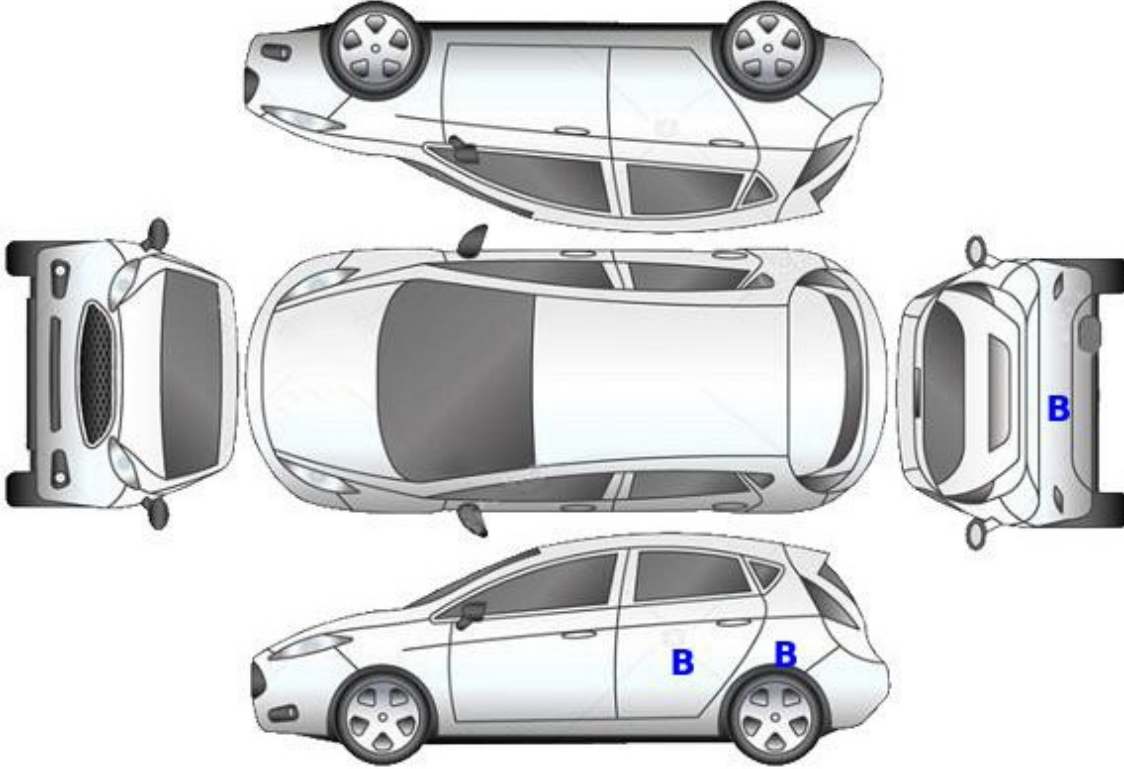
## Kaporta Kontrolü(Değişmiş Boyanmış kontrolü)

Marşbiyel, sol - Lokal Boya

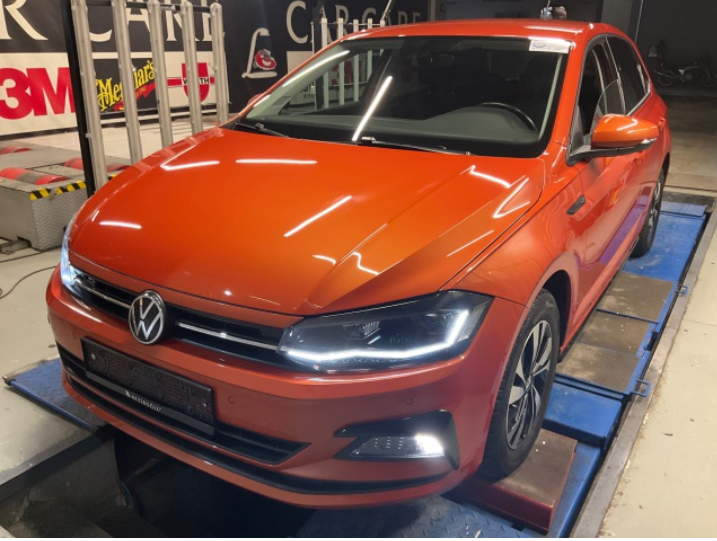
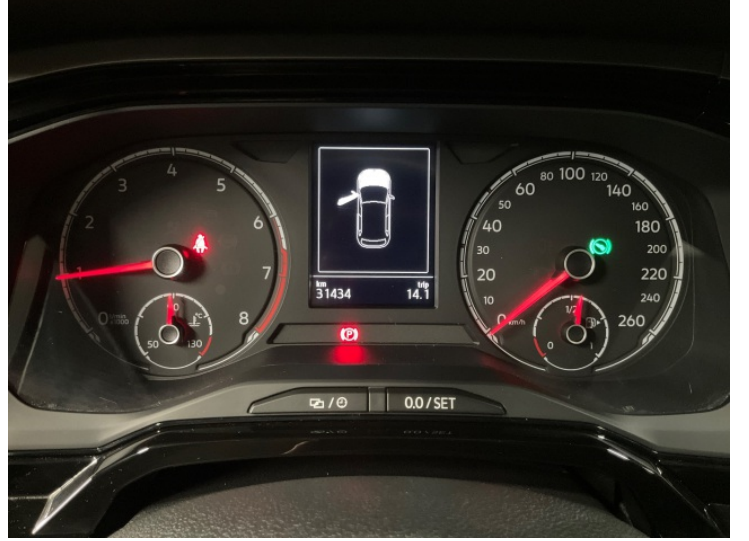
## Araç Resimleri

Tampon, arka, Arka tampon > Çizik

Kapı, sağ arka, Kapı, sağ arka > Çizik

Tampon, ön, Ön tampon > Çizik

Marşbiyel, sağ, Marşbiyel, sağ > Ezik

Camlar, Ön cam > Taş  
İzi

Döşemeler/Kapaklar, Bagaj  
kapağı, iç döşemesi > Deforme  
Olmuş
