Rapor Tarihi: 26.05.2025 11:34 Bayi No: 0601 Sayfa: 1/9  
Rapor No: 06-01-1377699 Araç Giriş Tarihi: 26.05.2025 11:07 Araç Çıkış Tarihi: 26.05.2025 11:34  
Mersis No: 0309073518100001

# Full Plus Ekspertiz

## 34KAH158

| Rengi | GRİ | Model | Clio |

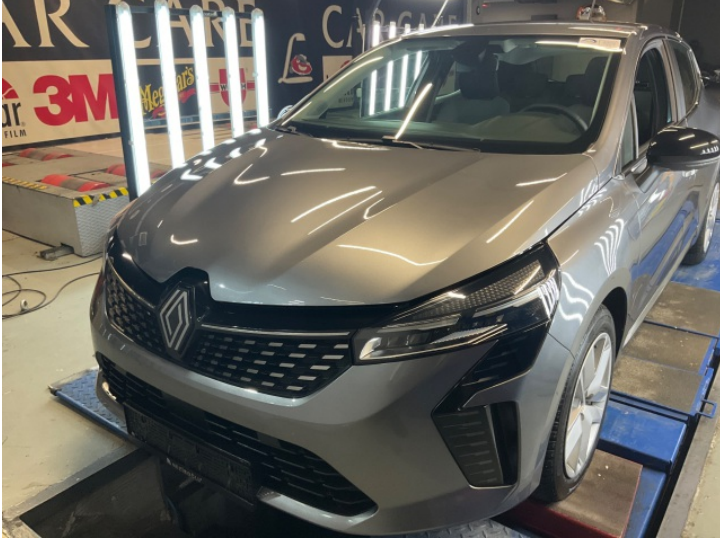
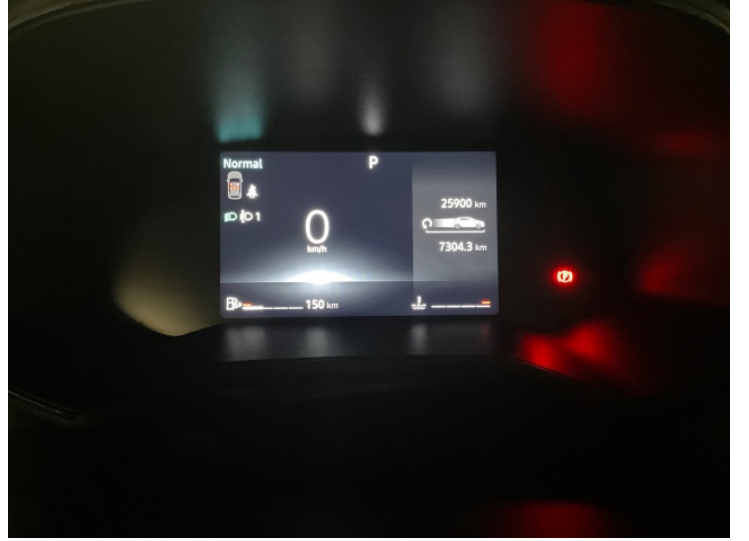
## Araç Resimleri

Tampon, ön, Ön tampon >  
Çizik

Motor kaputu, Motor kaputu >  
Taş izi

Camlar, Ön cam > Taş  
Vuruğu

Kapı, sol ön, Kapı kolu, dış >  
Deforme Olmuş
