# Full Plus Ekspertiz

## 06EYT916

| Rengi | GRİ SİYAH | Model | Cooper Clubman |

## Araç Resimleri

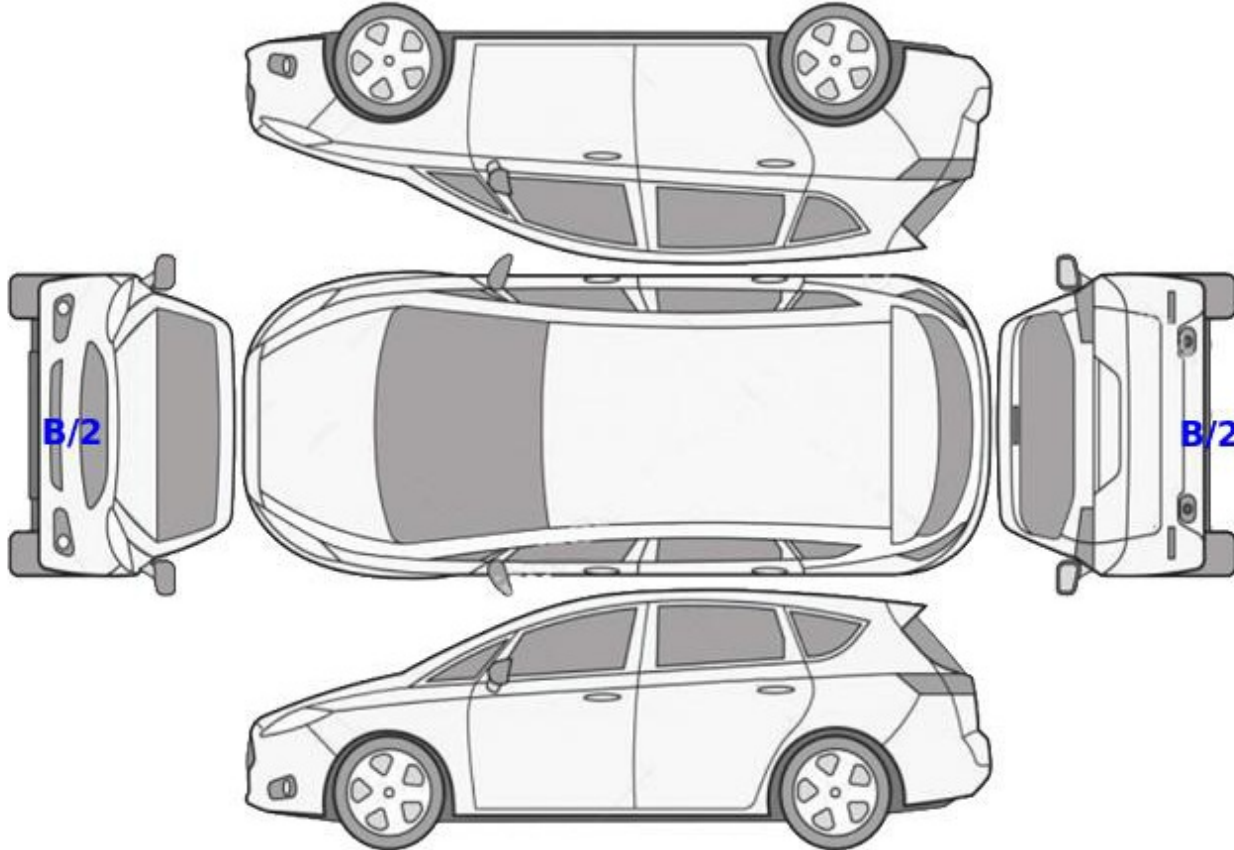
## Kaporta Kontrolü(Değişmiş Boyanmış kontrolü)

B: Boyalı

B/2: Lokal Boyalı

D: Değişmiş

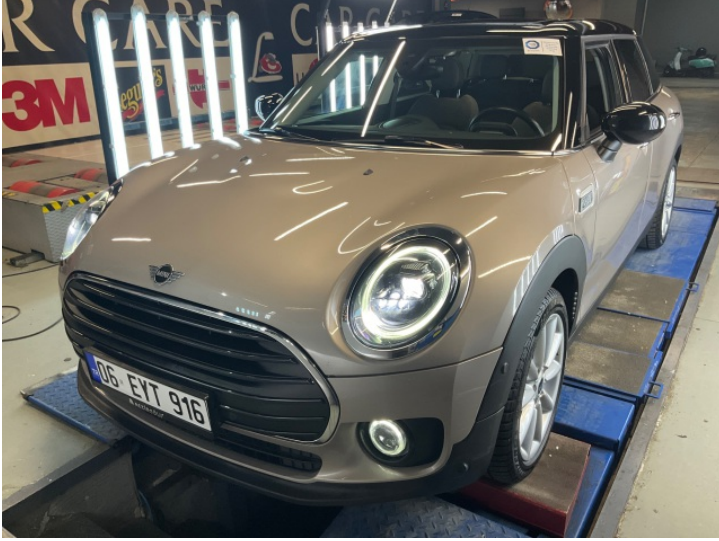
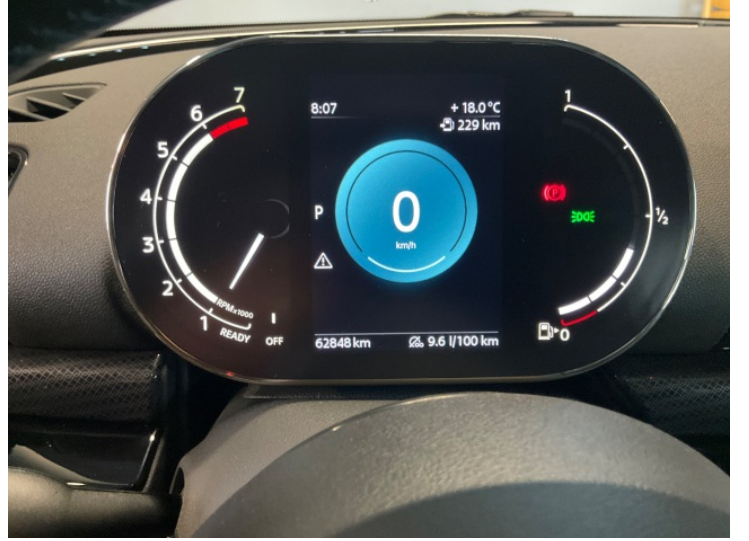
## Çizik

Marşbiyel, sağ, Marşbiyel plastiği, sağ > Çizik

Çamurluk, sağ arka, Çamurluk, sağ arka > Çizik

Tampon, arka, Arka tampon > Çizik

Motor kaputu, Motor kaputu > Taş izi

Camlar, Ön cam > Çatlak

Bagaj kapağı/kapısı, Arka spoyler > Yakıcı Madde ile Zarar Görmüş

Tavan, Tavan > Yüzeysel Çizik
