Rapor Tarihi: 03.07.2025 14:03 Bayi No: 0601 Sayfa: 1/9  
Rapor No: 06-01-2378874 Araç Giriş Tarihi: 28.05.2025 16:34 Araç Çıkış Tarihi: 03.07.2025 14:03  
Mersis No: 0309073518100001

# Full Plus Ekspertiz

**06EEF550**

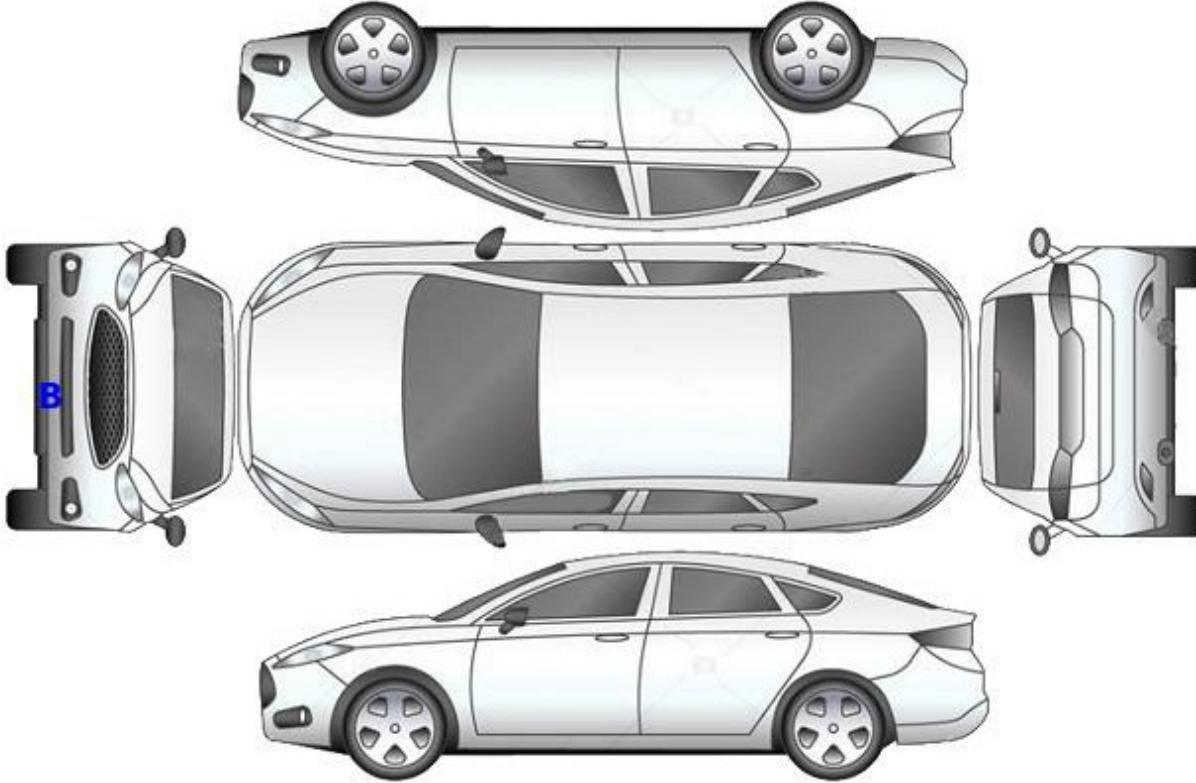
## Kaporta Kontrolü(Değişmiş Boyanmış kontrolü)

B: Boyalı

B/2: Lokal Boyalı

D: Değişmiş

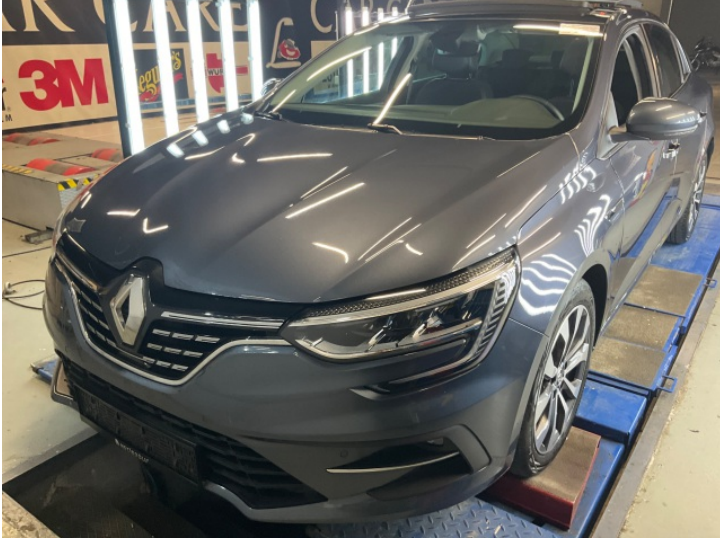
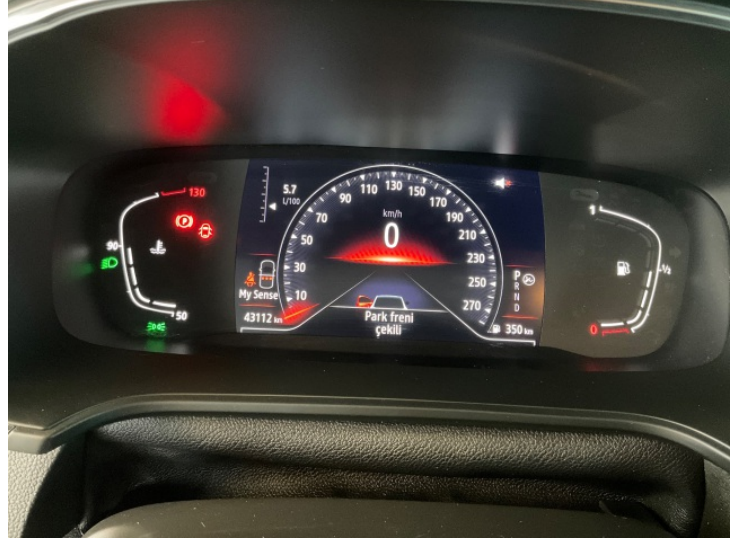
## Araç Resimleri

Tampon, ön, Ön tampon > Çizik

Tampon, arka, Arka tampon > Çizik

Dikiz aynası, sağ, Dış dikiz aynası kapağı > Çizik

Kapı, sol ön, Kapı, sol ön > Ezik

Camlar, Ön cam > Taş  
Izi

Motor kaputu şeffaf folyo kaplı olduğu için gözle boya kontrolü yapılamamıştır. Jant yüzeylerinde çizikler mevcut.
