Rapor Tarihi: 04.07.2025 17:19 Bayi No: 0601 Sayfa: 1/8  
Rapor No: 06-01-3380982 Araç Giriş Tarihi: 04.06.2025 10:16 Araç Çıkış Tarihi: 04.07.2025 17:19  
Mersis No: 0309073518100001

# Full Plus Ekspertiz

## 34KNT213

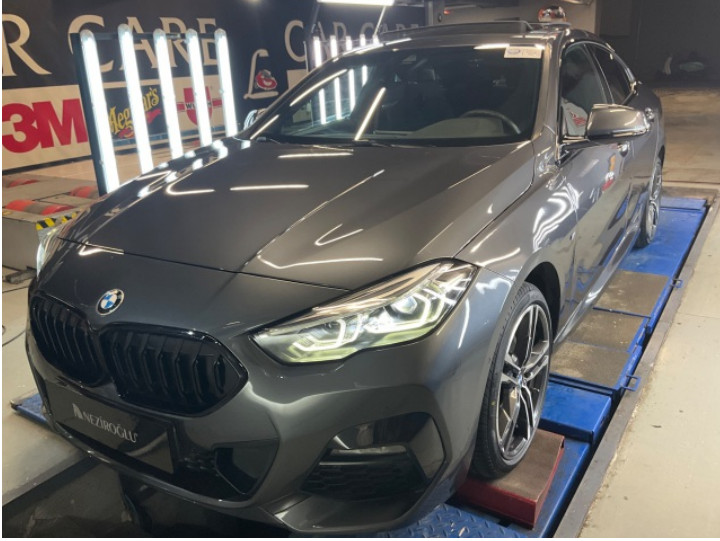
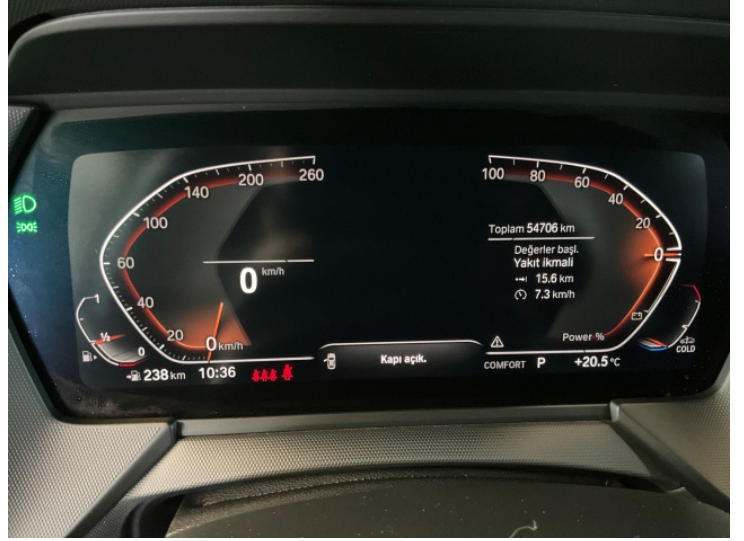
## Araç Resimleri

## Çizik

Bagaj kapağı/kapısı, Bagaj kapısı > Çizik

Marşbiyel, sol, Marşbiyel plastiği, sol > Çizik

Ön cam - Taş izi

Jant yüzeylerinde çizikler mevcut.
