Rapor Tarihi: 03.07.2025 14:06 Bayi No: 0601 Sayfa: 1/8  
Rapor No: 06-01-2388971 Araç Giriş Tarihi: 30.06.2025 10:30 Araç Çıkış Tarihi: 03.07.2025 14:06  
Mersis No: 0309073518100001

# Full Plus Ekspertiz

## 06KA7406

| Rengi | SİYAH | Model | Q7 |

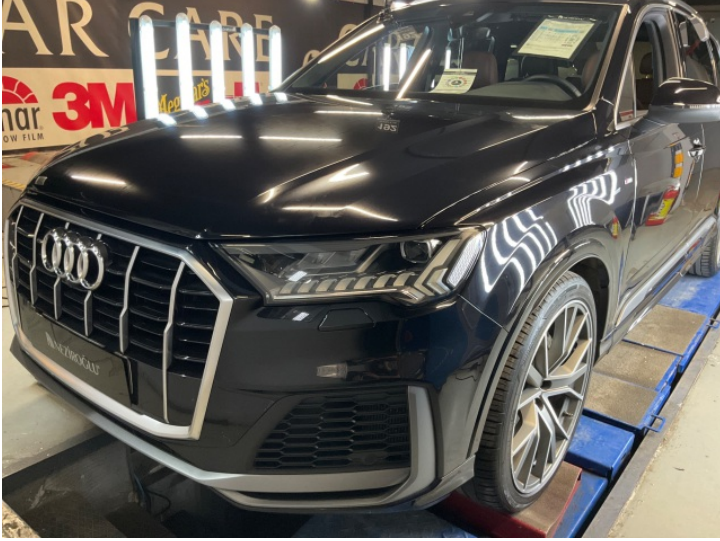
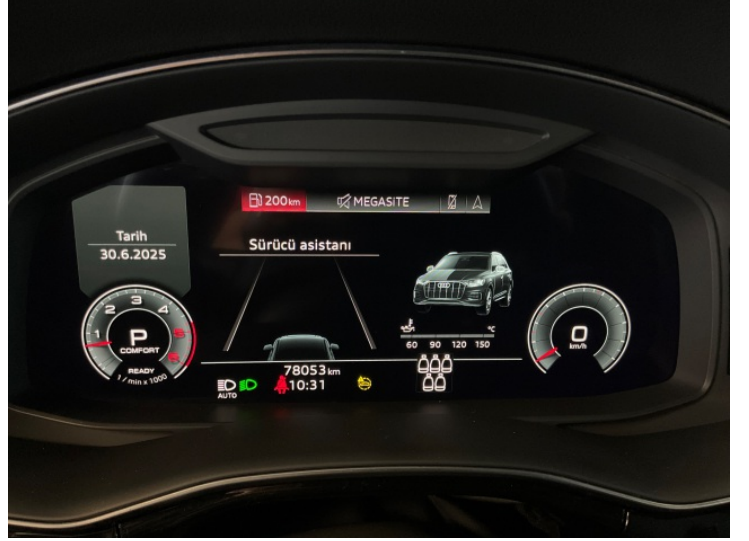
## Araç Resimleri

Camlar, Ön cam > Taş  
Izi

Jant yüzeylerinde çizikler mevcut.motor kaputu ve ön iki çamurlukda şeffaf folyo olduğu için gözle boya kontrolü yapılamamıştır.
