# Full Plus Ekspertiz

## 61AIZ595

| Rengi | KIRMIZI | Model | 308 |
| Sonraki Muayene Tar. | 2025-11-17 | Model Yılı | 2020 |

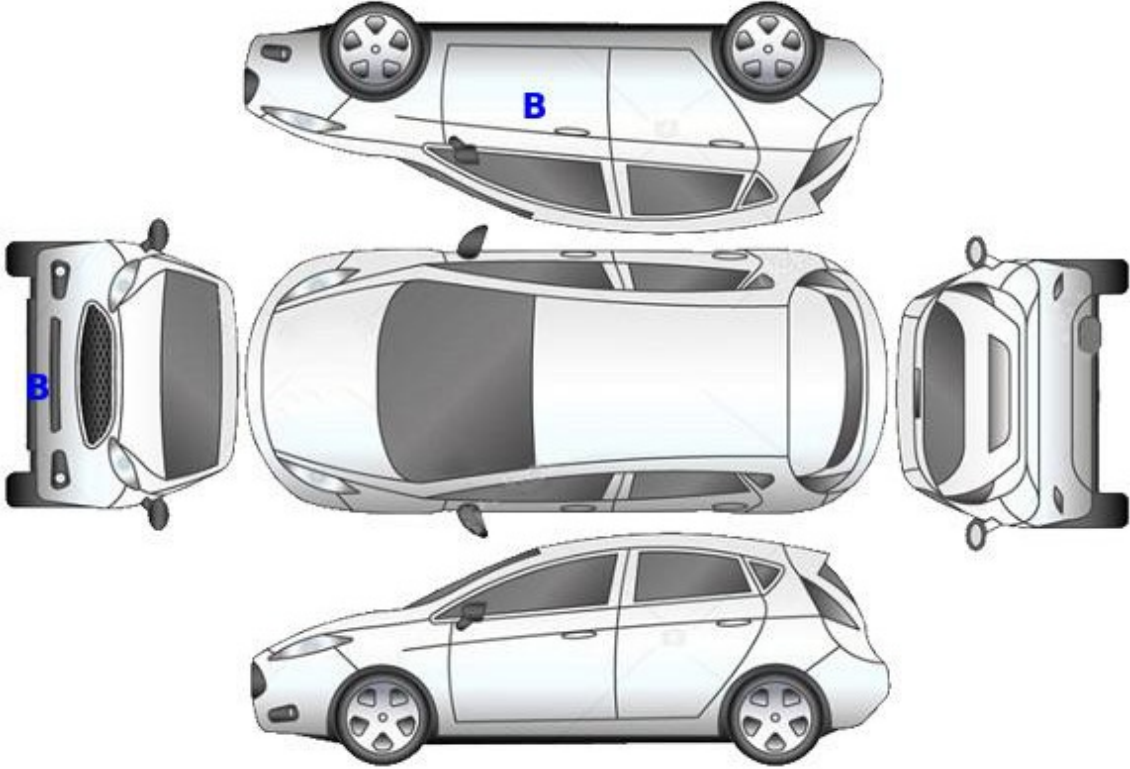
## Kaporta Kontrolü(Değişmiş Boyanmış kontrolü)

B: Boyalı

B/2: Lokal Boyalı

D: Değişmiş

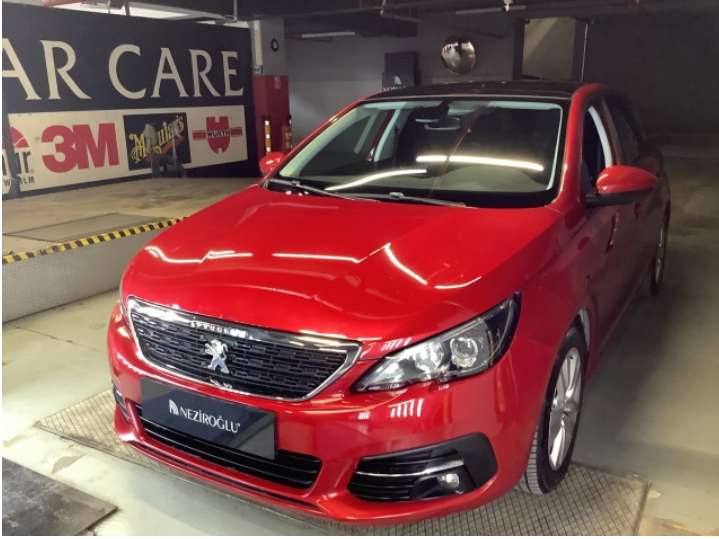
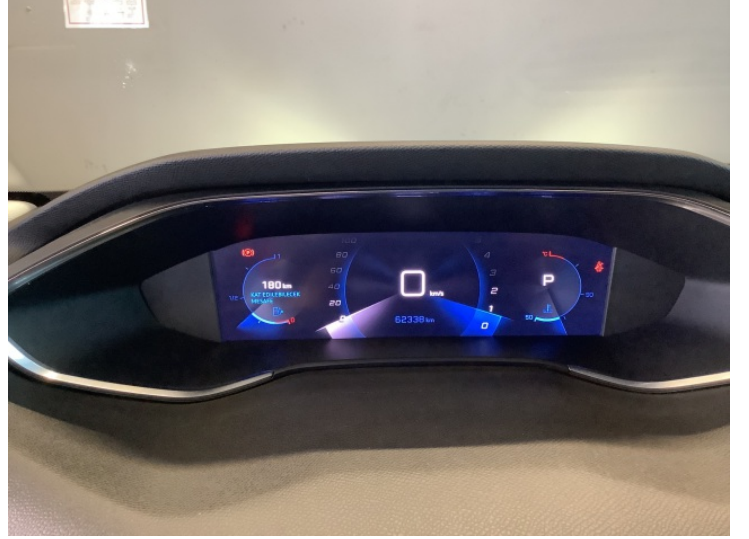
## Araç Resimleri

Tampon, ön, Ön tampon > Çizik

Çamurluk, sağ arka, Çamurluk, sağ arka > Çizik

Bagaj kapağı/kapısı, Bagaj kapısı > Çizik

Tampon, arka, Arka tampon > Çizik

Çamurluk, sol, Çamurluk, sol > Çizik
