# Full Plus Ekspertiz

## 34EHY064

| Marka | Hyundai | Motor Hacmi | 1368cc |
| Rengi | BEYAZ | Model | Bayon |

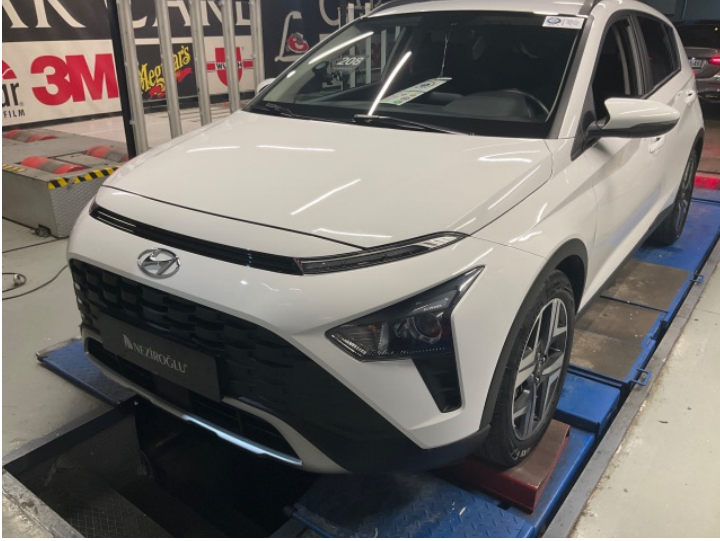
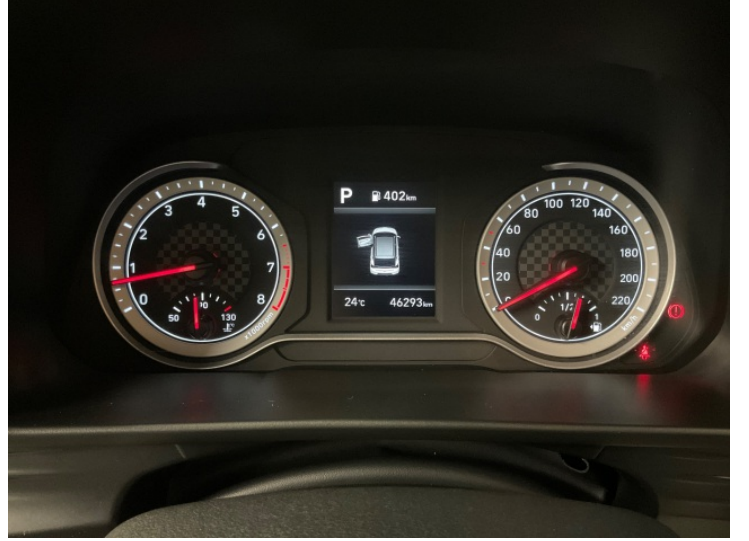
## Araç Resimleri

Tampon, ön, Ön tampon > Çizik

Tampon, arka, Arka tampon > Çizik

Marşbiyel, sağ, Marşbiyel plastiği, sağ > Çizik

Kapı, sağ ön, Kapı, sağ ön > Noktasal Ezik

Camlar, Ön cam > Taş İzi
