Rapor Tarihi: 12.06.2025 15:02 Bayi No: 0601 Sayfa: 1/9  
Rapor No: 06-01-1382443 Araç Giriş Tarihi: 12.06.2025 14:40 Araç Çıkış Tarihi: 12.06.2025 15:02  
Mersis No: 0309073518100001

# Full Plus Ekspertiz

## 34GRR910

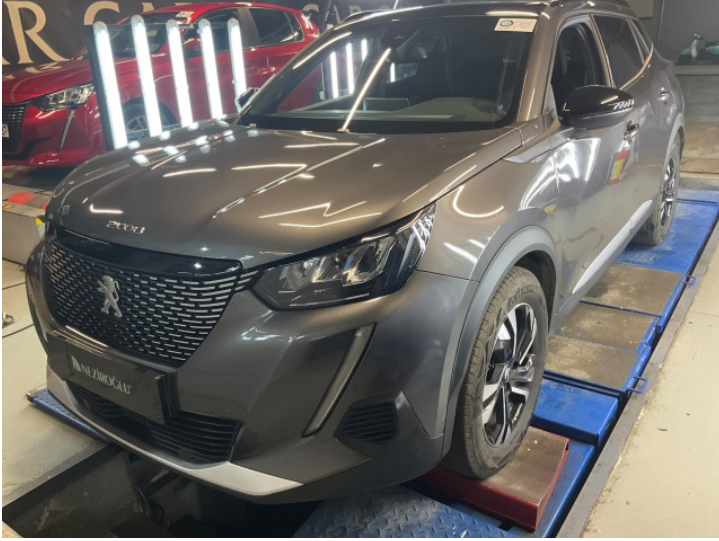
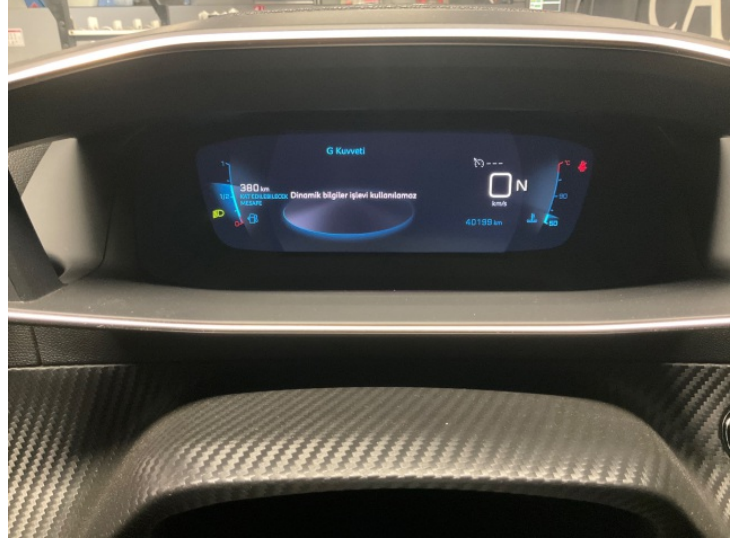
## Araç Resimleri

Tampon, arka, Arka tampon > Çizik

Tampon, ön, Ön tampon > Çizik

Kapı, sol ön, Kapı, sol ön > Çizik

Motor kaputu, Motor kaputu > Çizik

Motor kaputu, Motor kaputu > Yakıcı Madde Ile Zarar Görmüş

Kapı, sağ arka, Kapı, sağ arka > Noktasal Ezik
