# Full Plus Ekspertiz

## 06FFE537

| Motor Hacmi | 1496cc | Marka | Mercedes-Benz |
| Rengi | SİYAH | Model | C |

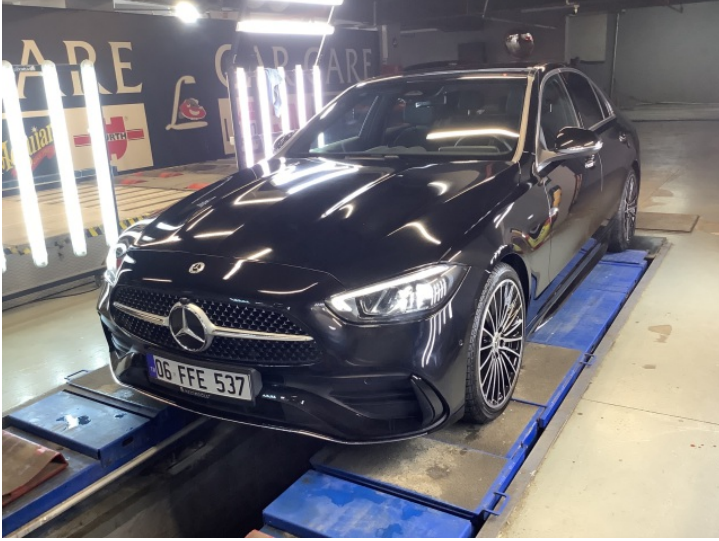
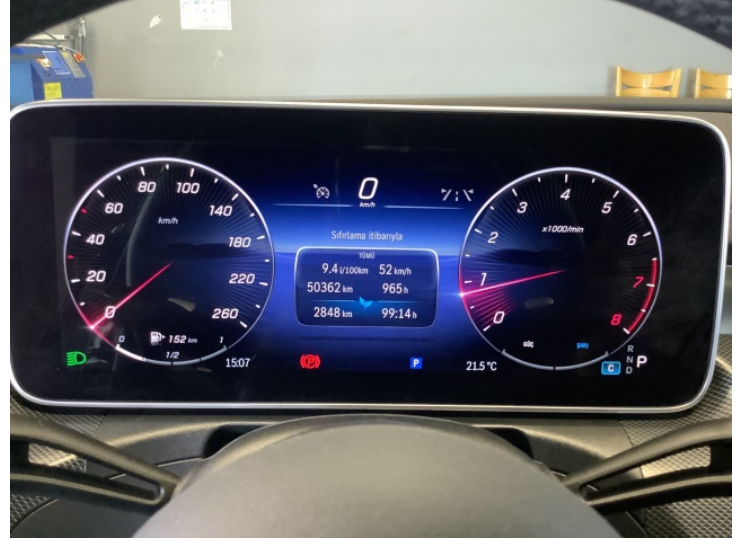
**Yağ seviyesi Soğutma SIVISI**

Motor kaputu koruma folyo ile kaplıdır. Araç teknik spesifikasyonları gereği dyno test yapılamamıştır.
