Rapor Tarihi: 04.07.2025 12:41 Bayi No: 0601 Sayfa: 1/10  
Rapor No: 06-01-3383756 Araç Giriş Tarihi: 16.06.2025 17:09 Araç Çıkış Tarihi: 04.07.2025 12:41  
Mersis No: 0309073518100001

# Full Plus Ekspertiz

## 06FGR424

| Rengi | SİYAH | Model | Range Rover Evoque |

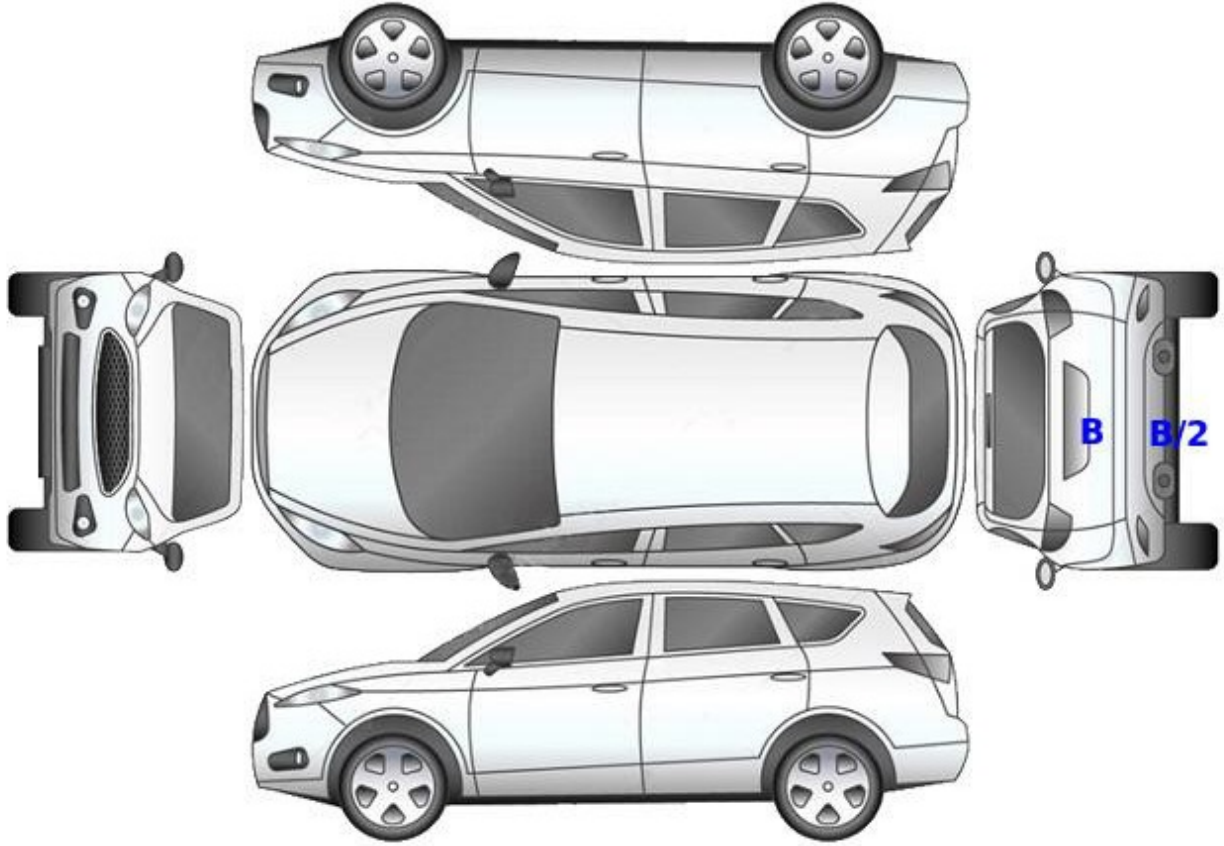
## Kaporta Kontrolü(Değişmiş Boyanmış kontrolü)

B: Boyalı

B/2: Lokal Boyalı

D: Değişmiş

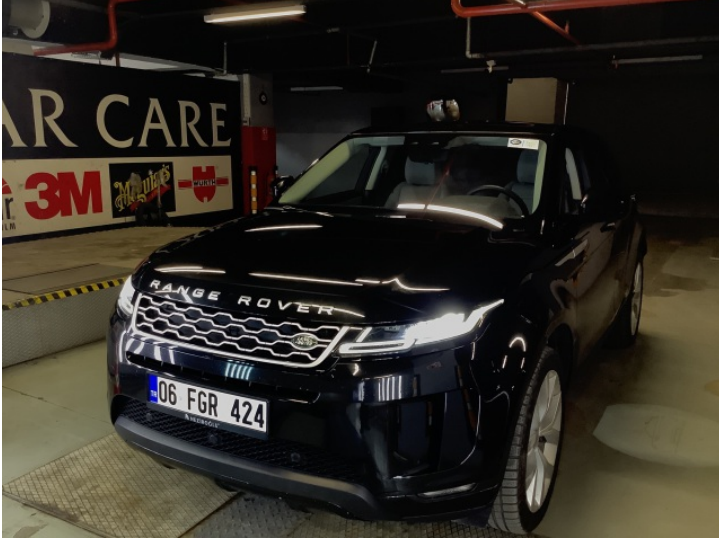
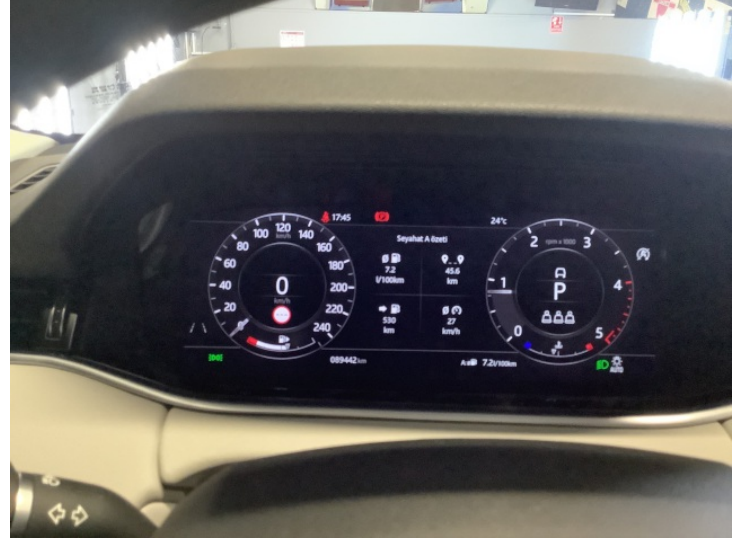
## Araç Resimleri

Tampon, ön, Ön tampon > Çizik

Çamurluk, sağ, Çamurluk, sağ > Çizik

Kapı, sağ arka, Kapı, sağ arka > Çizik

Bagaj kapağı/kapısı, Bagaj kapısı > Çizik

Çamurluk, sol arka, Çamurluk, sol arka > Çizik
