# Full Plus Ekspertiz

## 35BGM497

## Araç Bilgileri

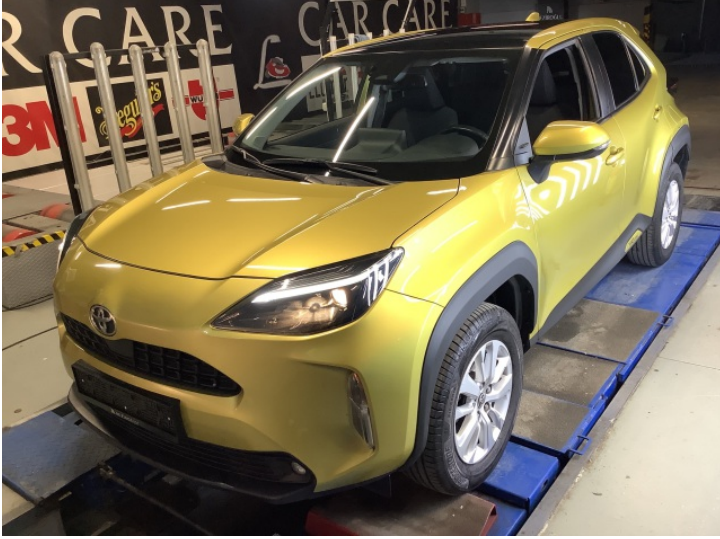
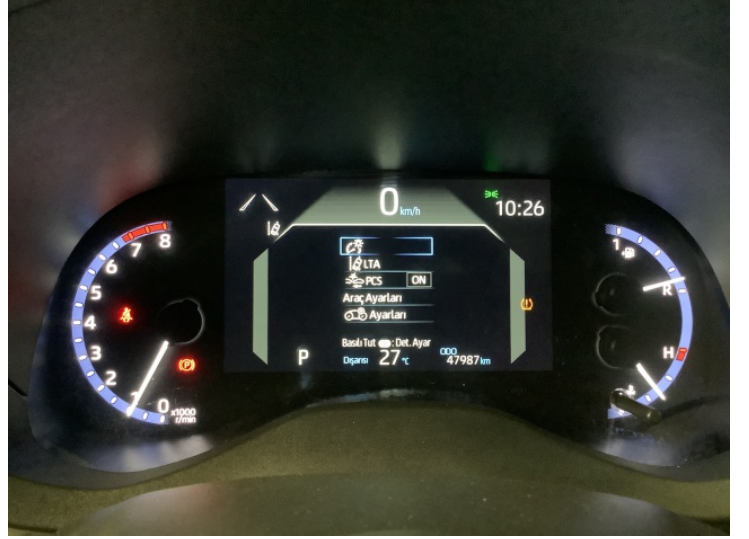
## Araç Resimleri

Tampon, arka, Arka tampon > Çizik

Çamurluk, sol arka, Çamurluk, sol arka > Çizik

Çamurluk, sol, Çamurluk, sol > Çizik
