Rapor Tarihi: 20.06.2025 17:19 Bayi No: 0601 Sayfa: 1/10  
Rapor No: 06-01-1385660 Araç Giriş Tarihi: 20.06.2025 16:58 Araç Çıkış Tarihi: 20.06.2025 17:19  
Mersis No: 0309073518100001

# Full Plus Ekspertiz

## 06CUE770

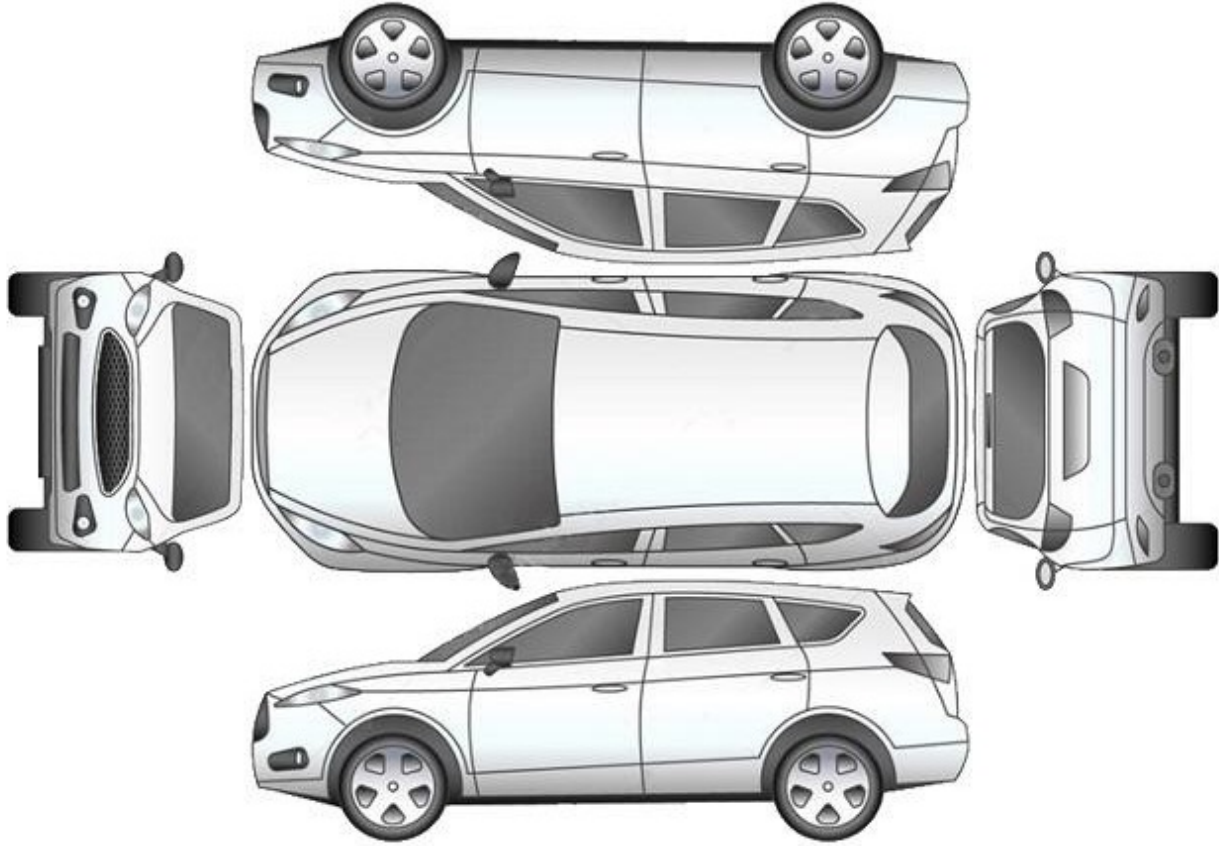
## Kaporta Kontrolü(Değişmiş Boyanmış kontrolü)

\*\*\*Araçta değişmiş ve boyanmış parça bulunmamaktadır\*\*\*

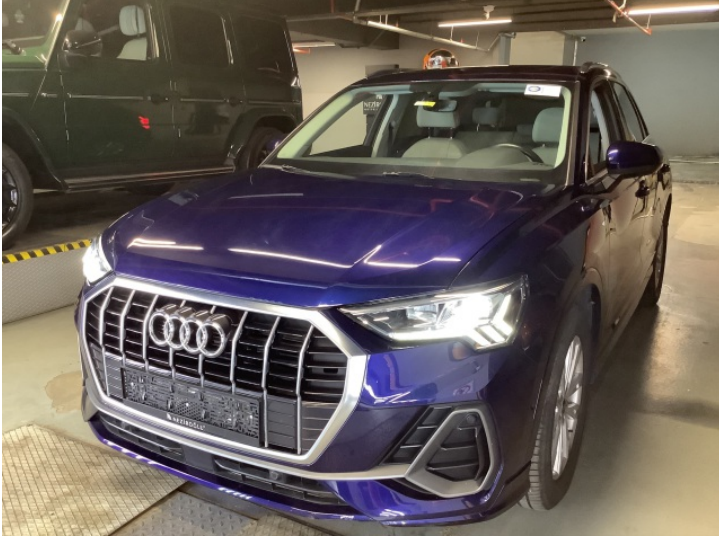
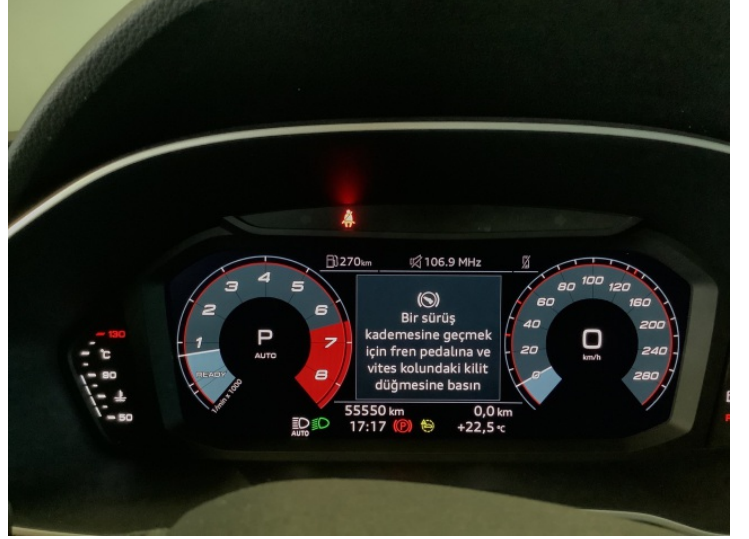
## Araç Resimleri

## Çizik

Motor kaputu, Motor kaputu > Çizik

Çamurluk, sağ, Çamurluk, sağ > Çizik

Tampon, ön, Ön tampon > Çizik

Tampon, arka, Arka tampon > Çizik

Çamurluk, sol arka, Çamurluk, sol arka > Çizik

Çamurluk, sol, Çamurluk, sol > Çizik
