# Full Plus Ekspertiz

## 34FRP674

| Motor Hacmi | 1598cc | Marka | Hyundai |
| Rengi | KAHVERENGİ | Model | Tucson |

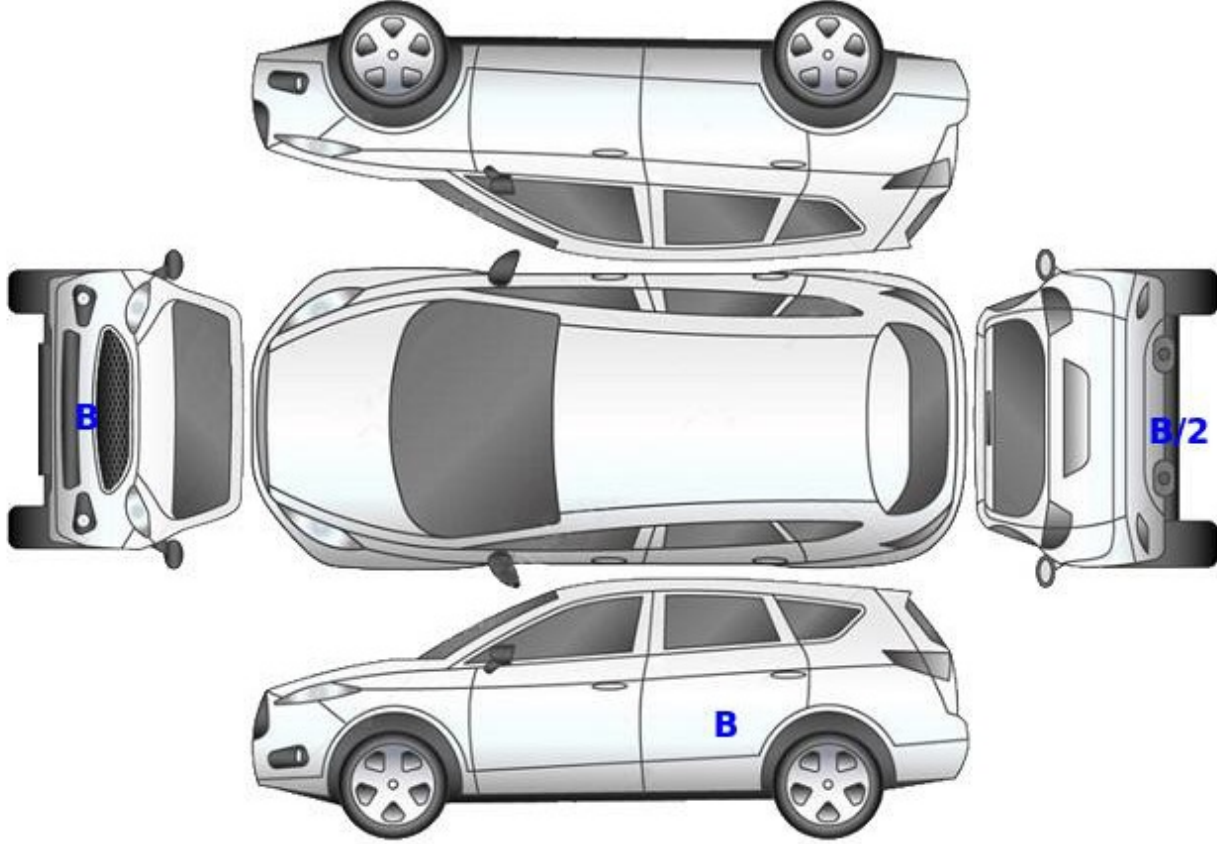
## Kaporta Kontrolü(Değişmiş Boyanmış kontrolü)

Bagaj kapağı plastiği boyalı.

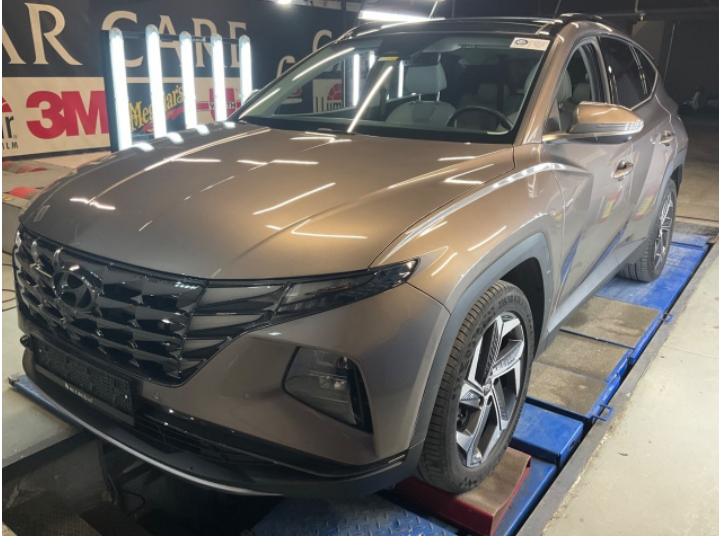
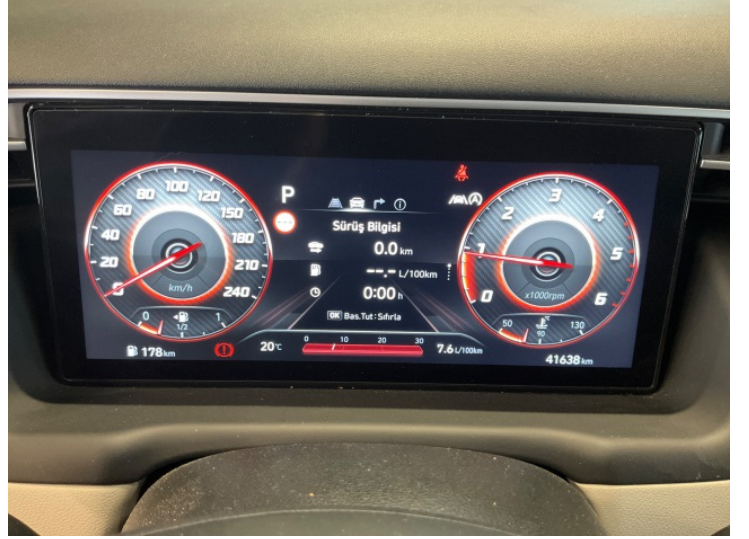
## Araç Resimleri

Çamurluk, sağ, Çamurluk, sağ  
> Çizik

Kapı, sağ ön, Kapı, sağ ön >  
Çizik

Kapı, sol ön, Kapı bandı > Çizik

Çamurluk, sol arka, Çamurluk,  
sol arka > Ezik

Kapı, sağ ön, Kapı, sağ ön >  
Standart Dışı Onarım

Kapı, sol ön, Kapı, sol ön >  
Standart Dışı Onarım

Motor kaputu, Motor kaputu >  
Yakıcı Madde ile Zarar Görmüş
