# Full Plus Ekspertiz

## 06DNH890

| Rengi | BEYAZ | Model | C3 AirCross |

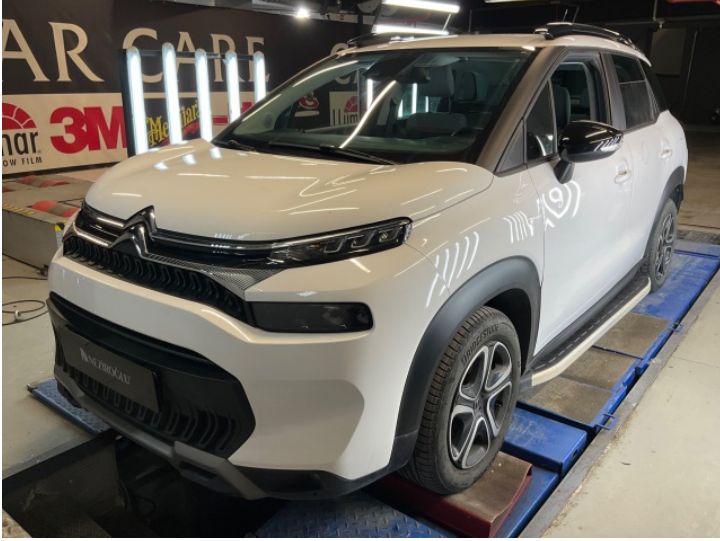
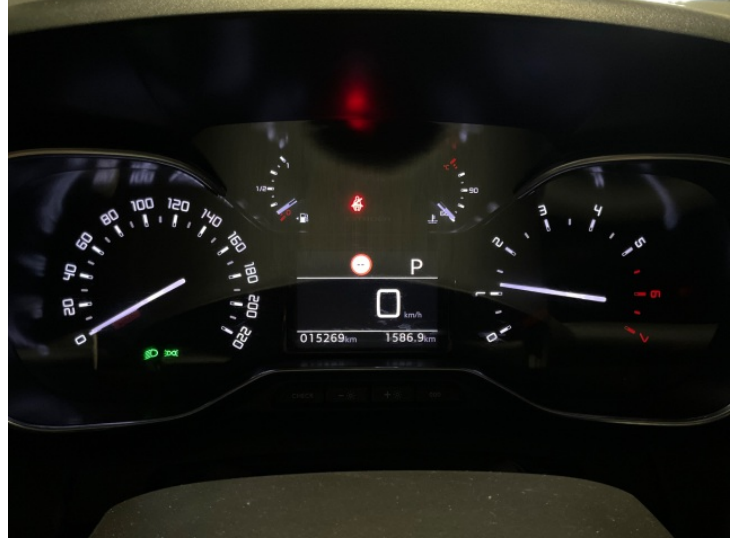
## Araç Resimleri

## Çizik

Tampon, ön, Ön tampon >  
Çizik

Tampon, arka, Arka tampon >  
Çizik
