# Full Plus Ekspertiz

## 06CRU640

## Araç Bilgileri

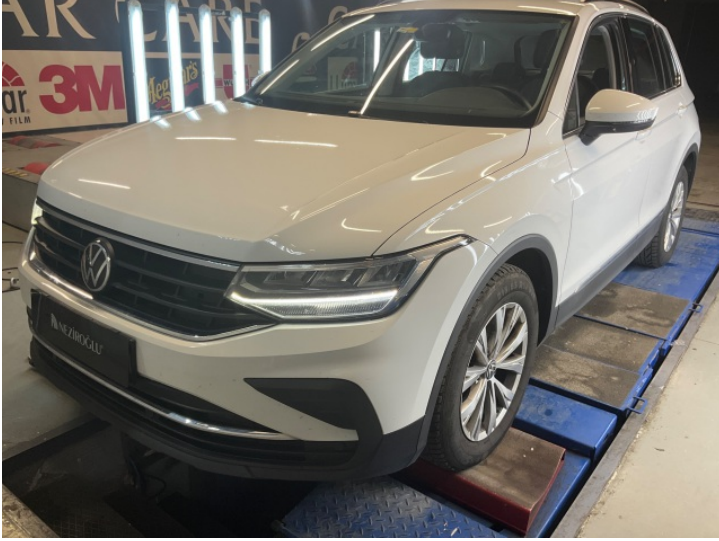
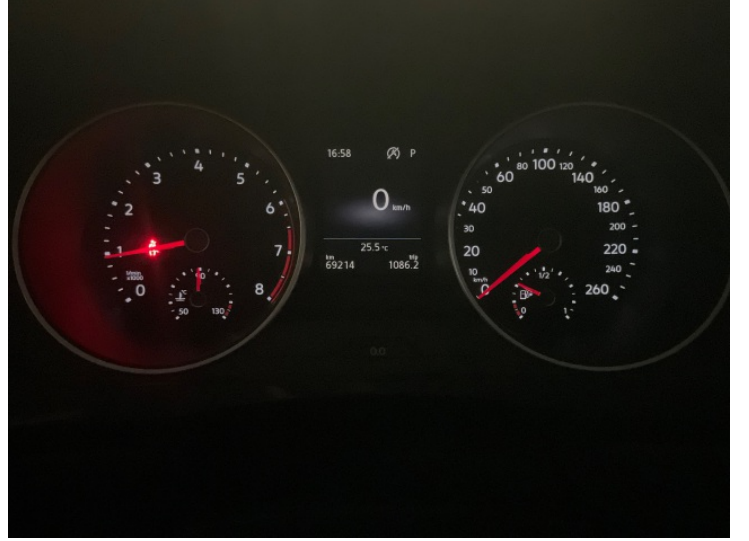
## Araç Resimleri

Kapı, sol arka, Kapı, sol arka > Çizik

Tampon, ön, Ön tampon > Çizik

Kapı, sağ arka, Kapı, sağ arka > Çizik

Çamurluk, sağ arka, Çamurluk, sağ arka > Çizik

Tampon, arka, Arka tampon > Çizik

Bagaj kapağı/kapısı, Bagaj kapısı > Ezik

Kapı, sol arka, Kapı, sol arka > Ezik

Kapı, sağ ön, Kapı, sağ ön > Noktasal Ezik

Kapı, sağ arka, Kapı, sağ arka > Noktasal Ezik

Tavan, Tavan > Yakıcı Madde ile Zarar Görmüş

Çamurluk, sol, Çamurluk, sol > Yakıcı Madde ile Zarar Görmüş

Motor kaputu, Motor kaputu > Yakıcı Madde ile Zarar Görmüş
