# Full Plus Ekspertiz

## 06FHL538

| Marka | Honda | Motor Hacmi | 1498cc |
| Rengi | BEYAZ | Model | City |

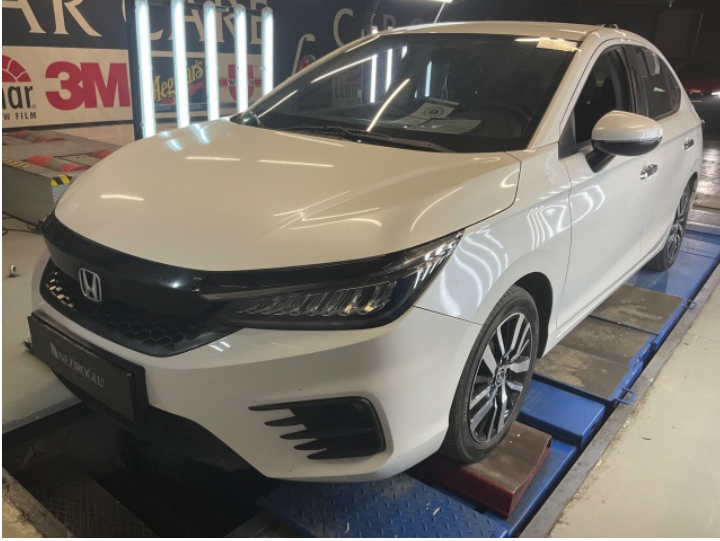
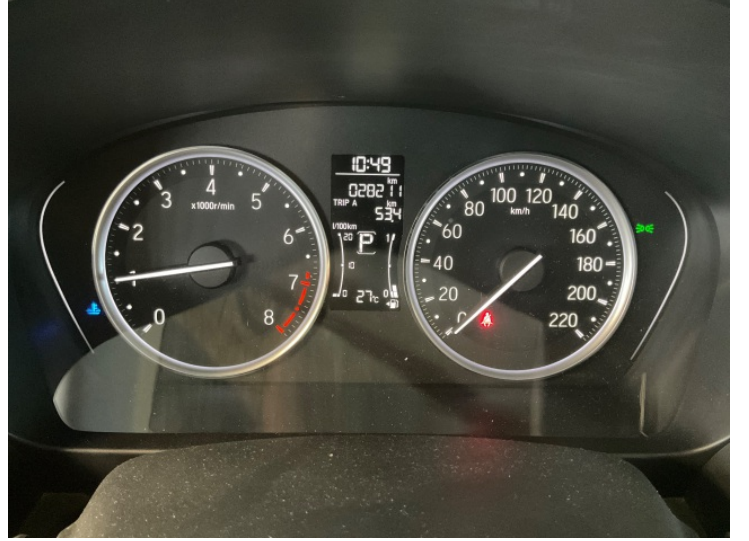
## Araç Resimleri

## Çizik

Tampon, ön, Ön tampon > Çizik

Tampon, arka, Arka tampon > Çizik

Çamurluk, sol arka, Çamurluk, sol arka > Çizik

Kapı, sol arka, Kapı, sol arka > Çizik

Kapı, sol ön, Kapı, sol ön > Çizik

Çamurluk, sol, Çamurluk, sol > Çizik

Bagaj kapağı/kapısı, Bagaj kapısı > Çizik

Motor kaputu, Motor kaputu > Çizik
