# Full Plus Ekspertiz

## 34GDF309

| Rengi | YEŞİL SİYAH | Model | Cooper Countryman |
| Sonraki Muayene Tar. | 2025-11-14 | Model Yılı | 2022 |

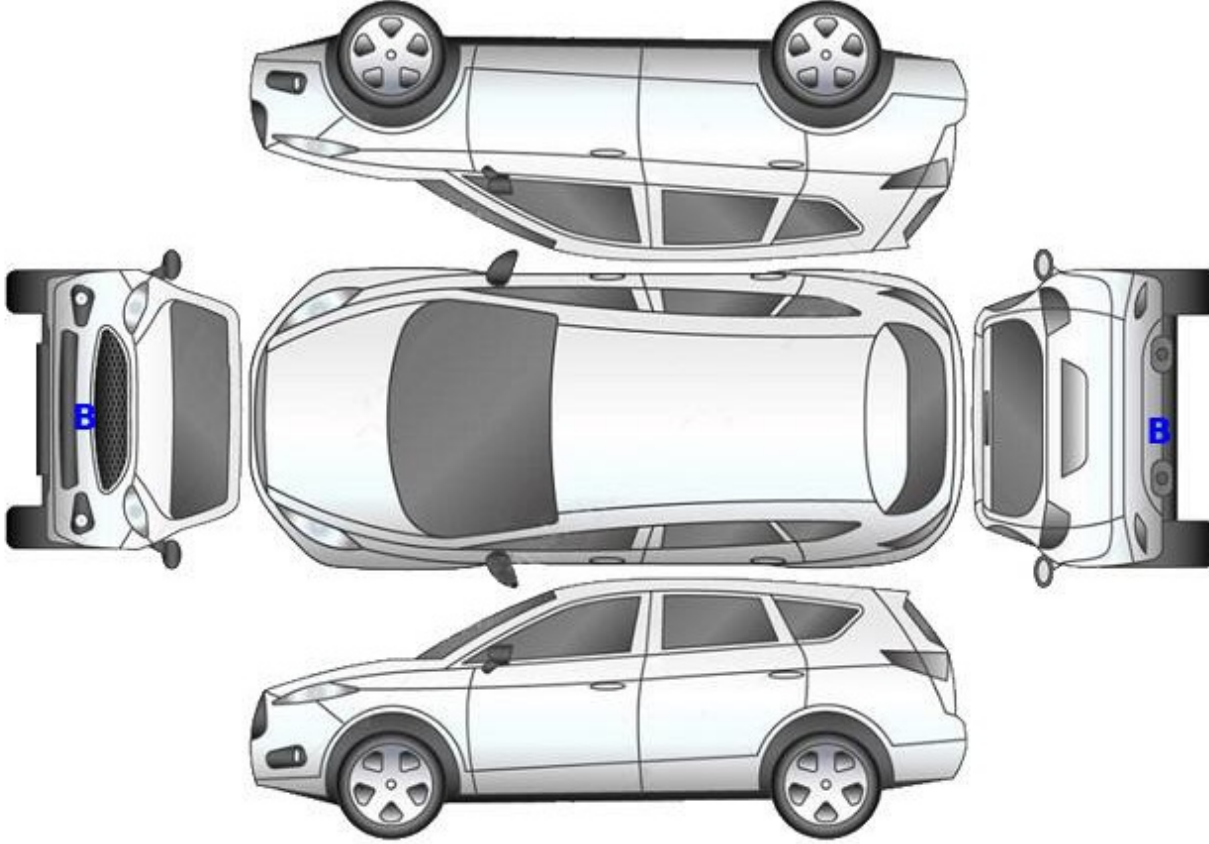
## Kaporta Kontrolü(Değişmiş Boyanmış kontrolü)

B: Boyalı

B/2: Lokal Boyalı

D: Değişmiş

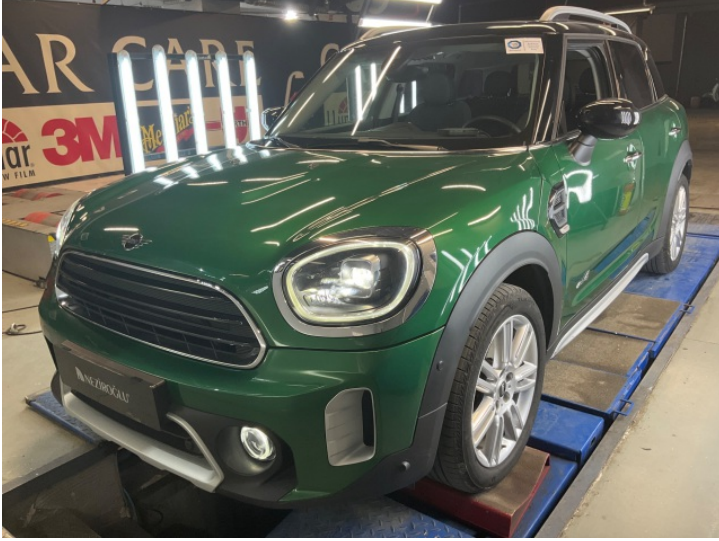
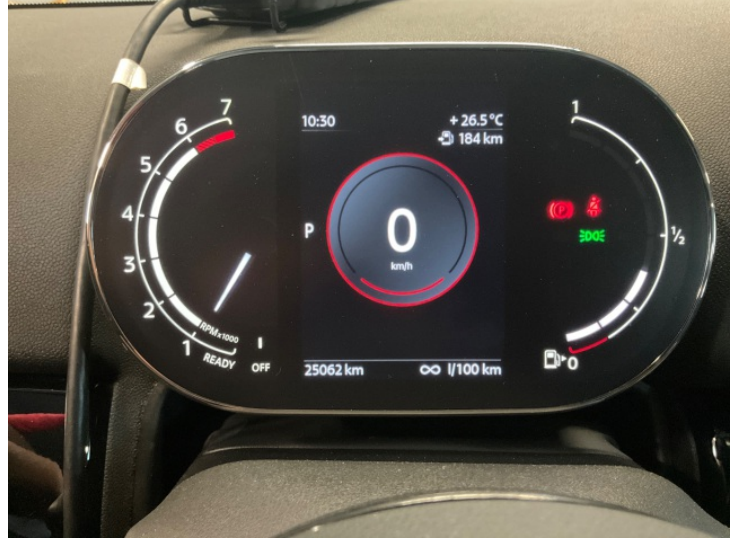
## Araç Resimleri

Motor kaputu, Motor kaputu > Standart Dışı Onarım

Çamurluk, sağ arka, Çamurluk, sağ arka > Noktasal Ezik

Çamurluk, sağ, Çamurluk, sağ > Standart Dışı Onarım
