# Full Plus Ekspertiz

## 34GSL771

| Plaka | 34GSL771 | Şanzıman Tipi | Otomatik |
| Marka | Toyota | Motor Hacmi | 1490cc |

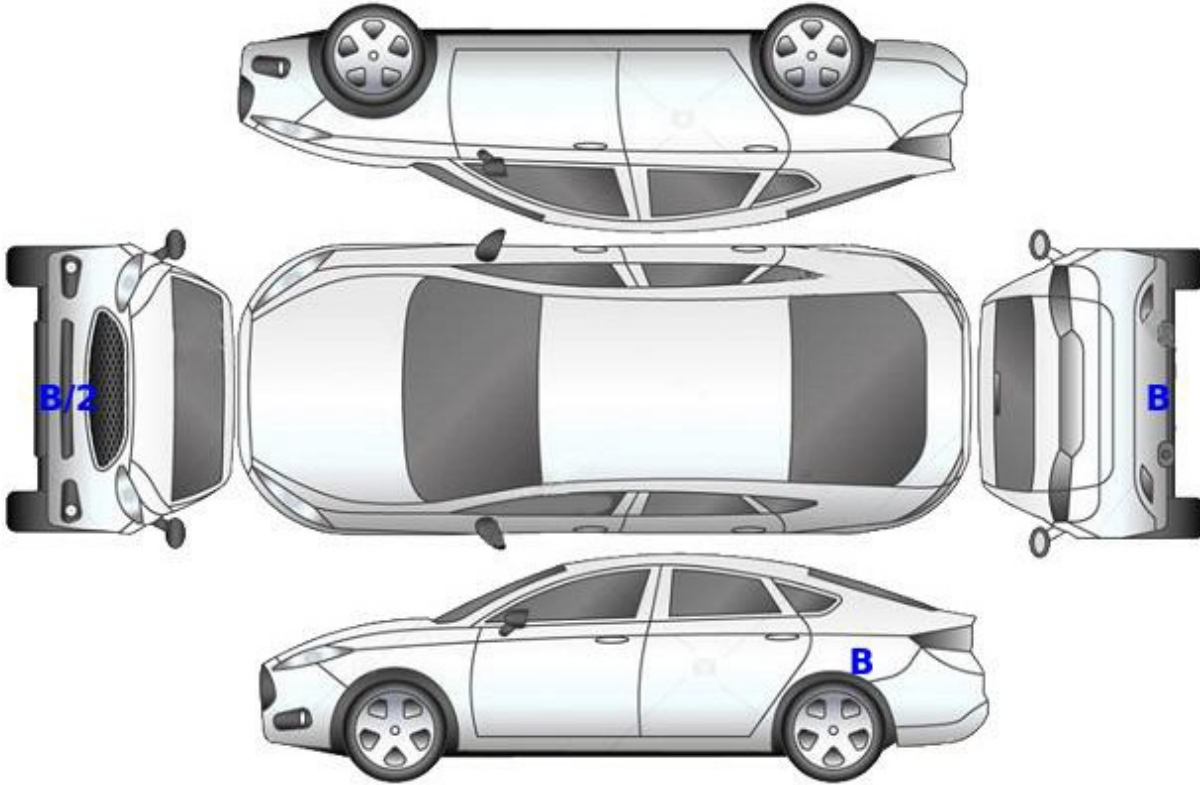
## Kaporta Kontrolü(Değişmiş Boyanmış kontrolü)

B: Boyalı

B/2: Lokal Boyalı

D: Değişmiş

Motor kaputu şeffaf folyo kaplı olduğu için gözle boya kontrolü yapılamamıştır.

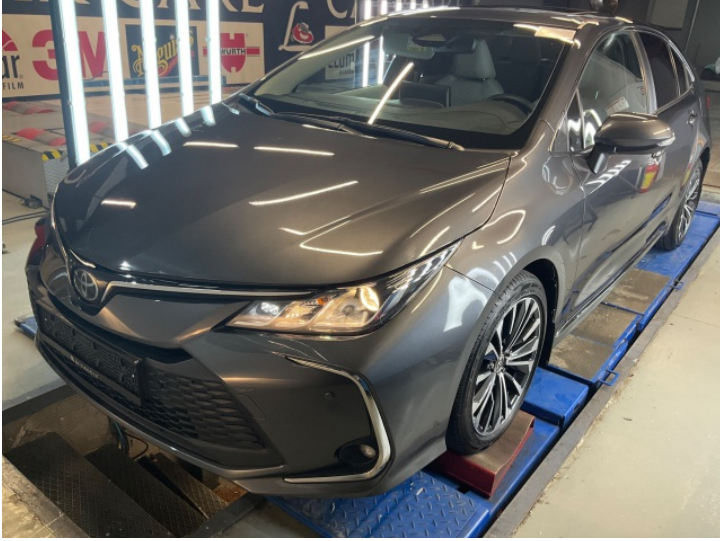
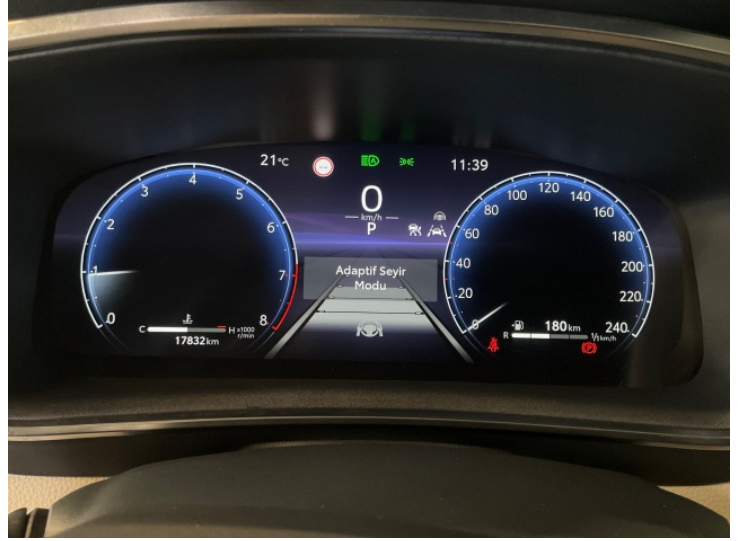
## Araç Resimleri

## Çizik

Tampon, ön, Ön tampon > Çizik

Kapı, sol arka, Kapı, sol arka > Çizik

## Diğer

Arka lambalar, Arka lamba camı, sol > Standart Dışı Onarım

Çamurluk, sol, Çamurluk, sol > Noktasal Ezik
