# Full Plus Ekspertiz

## 34HBB092

| Marka | Fiat | Motor Hacmi | 1469cc |
| Rengi | MAVİ | Model | Egea |

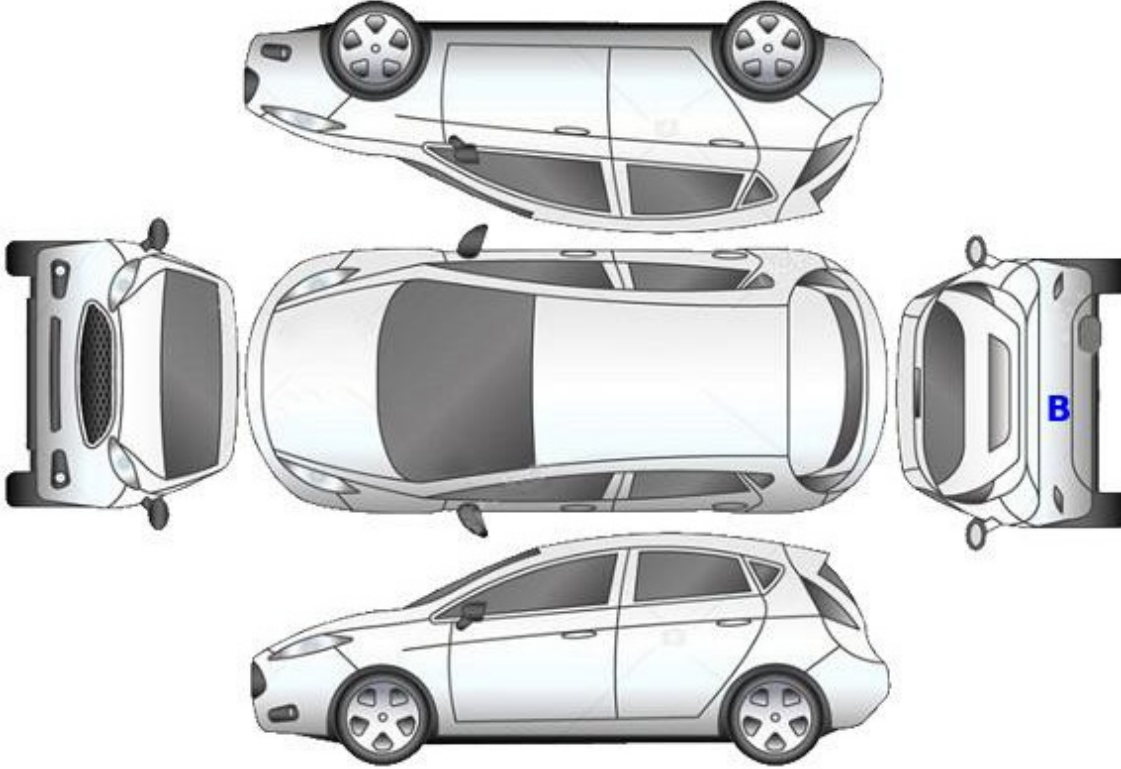
## Kaporta Kontrolü(Değişmiş Boyanmış kontrolü)

B: Boyalı

B/2: Lokal Boyalı

D: Değişmiş

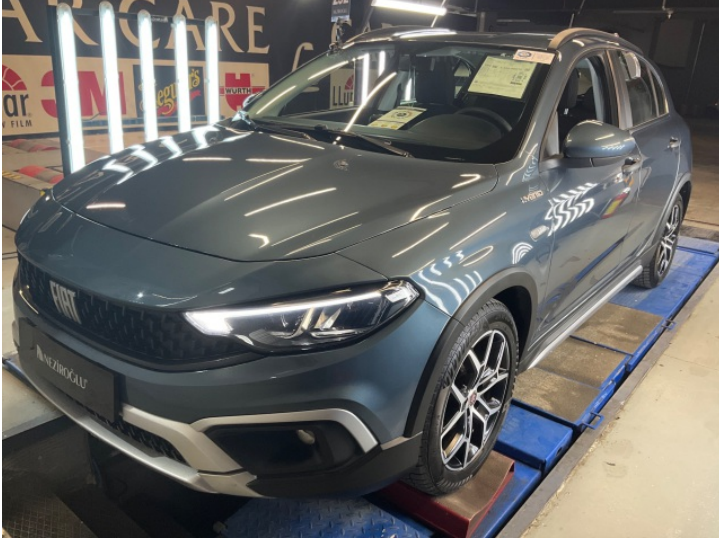
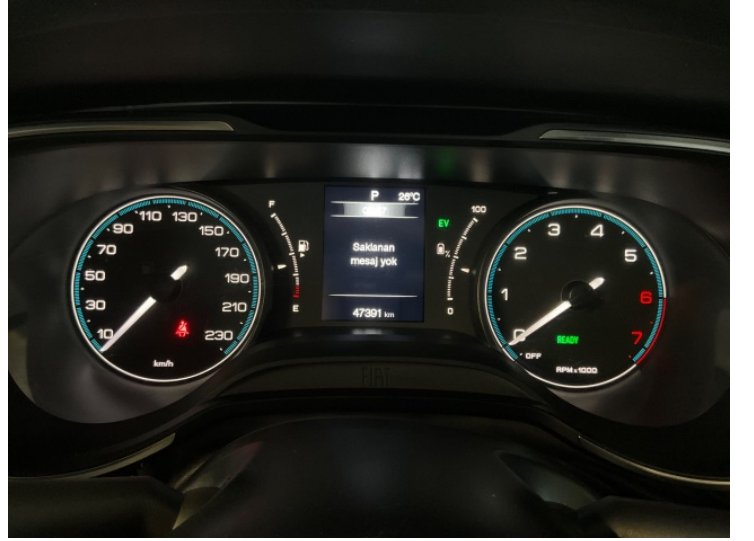
## Araç Resimleri

Tampon, ön, Ön tampon >  
Çizik

Kapı, sağ ön, Kapı, sağ ön >  
Çizik

Kapı, sağ arka, Kapı, sağ arka  
> Rötüş
