# Full Plus Ekspertiz

## 06DZK220

| Motor Hacmi | 1332cc | Marka | Renault |
| Rengi | GRİ SİYAH | Model | AUSTRAL |

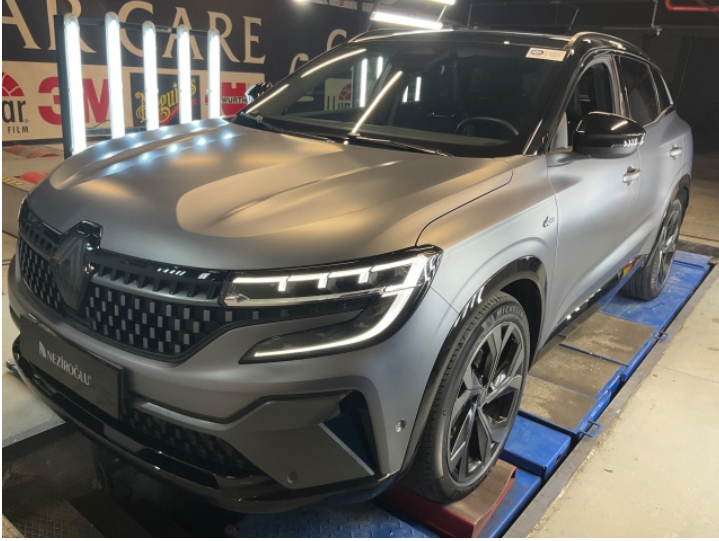
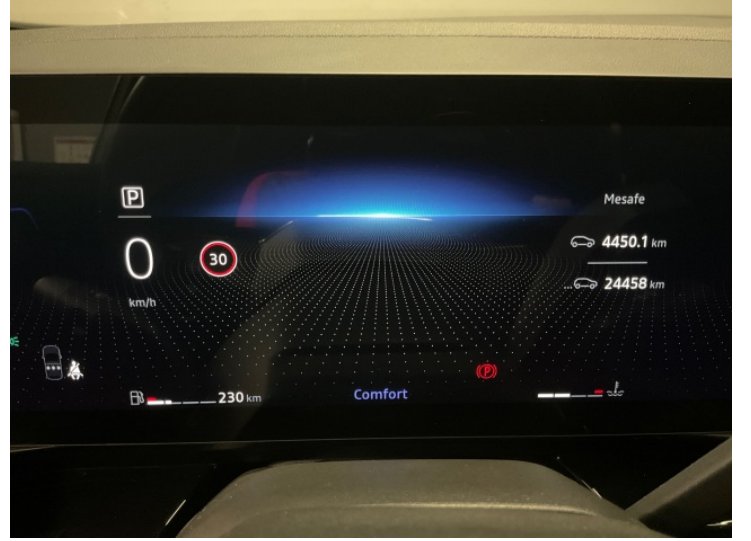
## Araç Resimleri

Kapı, sol arka, Kapı bandı > Çizik

Kapı, sol ön, Kapı bandı > Çizik

Kapı, sağ arka, Kapı, sağ arka > Çizik

Tampon, arka, Arka tampon > Çizik

Camlar, Ön cam > Taş izi

Motor kaputu, Motor kaputu > Taş izi
