# Full Plus Ekspertiz

## 34HCB480

| Motor Hacmi | 1969cc | Marka | Volvo |
| Rengi | SİYAH | Model | XC90 |

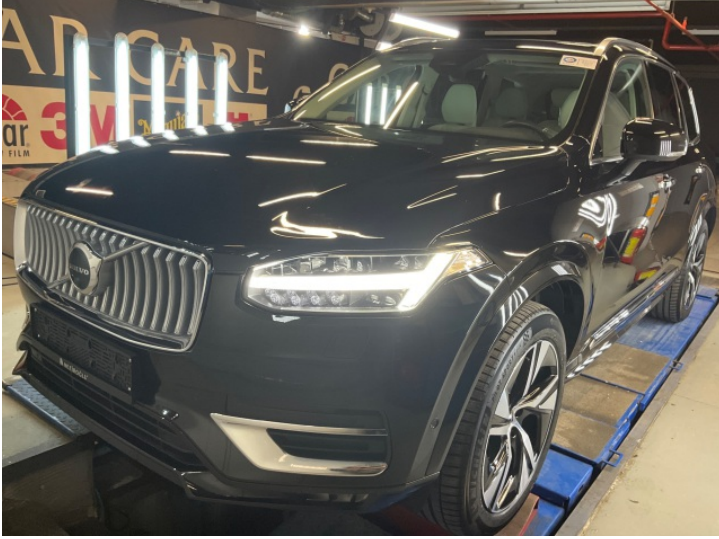
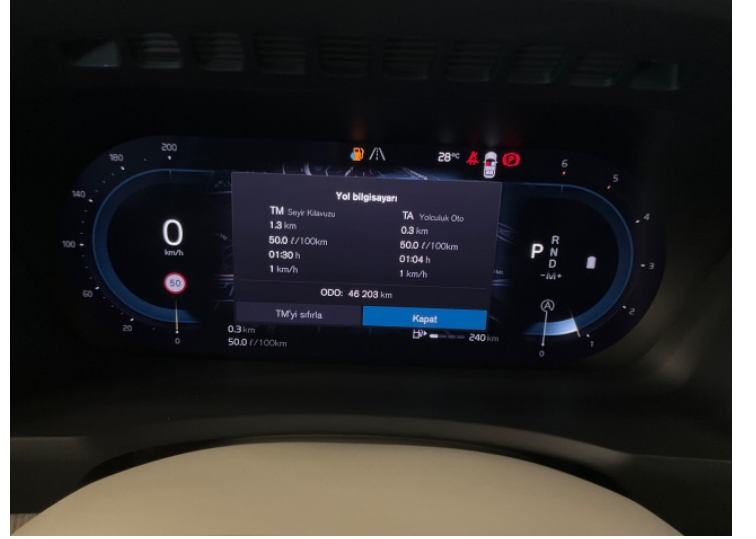
## Araç Resimleri

Kapı, sol arka, Kapı, sol arka > Çizik

Kaporta, C-direk, sol > Çizik

Kaporta, C-direk, sağ > Çizik

Camlar, Ön cam > Taş Izi

Motor kaputu, Motor kaputu > Taş Izi

Araç geneli yüzeysel çizikler mevcut.
