# Full Plus Ekspertiz

## 16ANS746

| Şase | TMBJB6NS2M8513205 | Motor Gücü | 110 kw |
| Rengi | GRI | Model | Kodiaq |

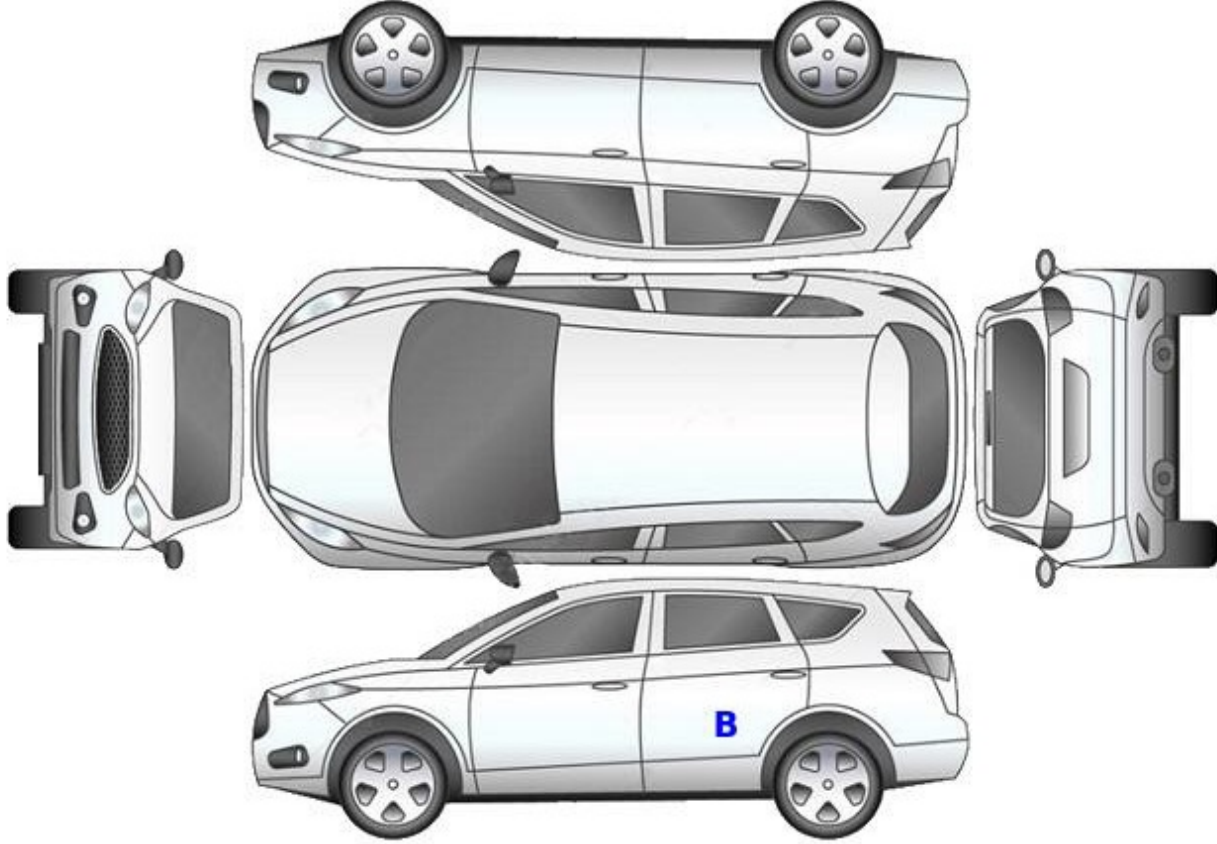
## Kaporta Kontrolü(Değişmiş Boyanmış kontrolü)

B: Boyalı

B/2: Lokal Boyalı

D: Değişmiş

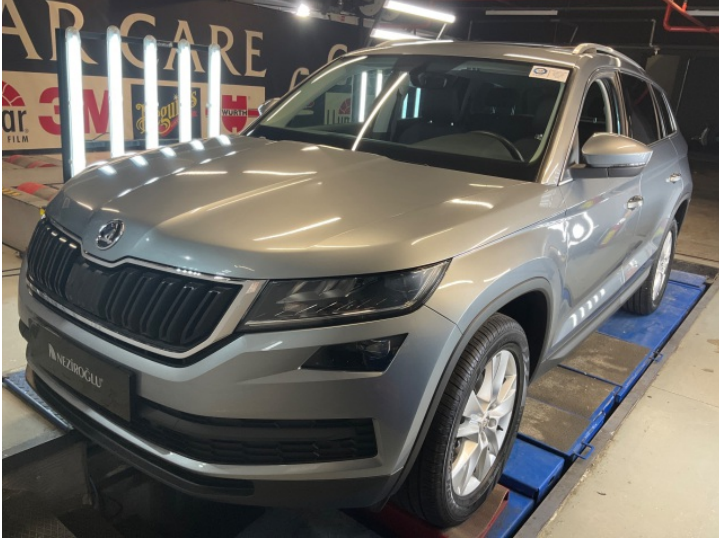
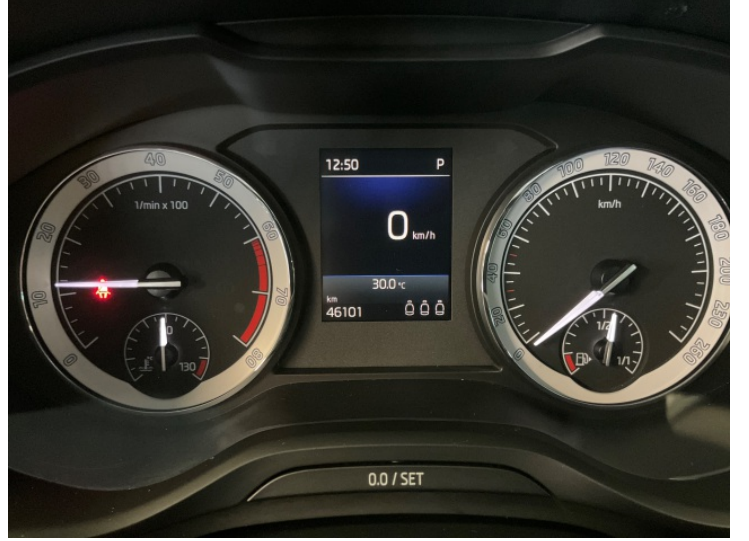
## Araç Resimleri

Kapı, sol arka, Kapı bandı > Çizik

Kapı, sol ön, Kapı bandı > Çizik

Kapı, sağ arka, Kapı, sağ arka > Çizik

Bagaj kapağı/kapısı, Bagaj kapısı > Standart Dışı Onarım

Tavan, Sunroof fitili > Deforme Olmuş

Dikiz aynası, sol, Dış dikiz aynası kapağı > Rötüş

Camlar, Ön cam > Taş İzi
