# Full Plus Ekspertiz

## 06EPT431

## Araç Bilgileri

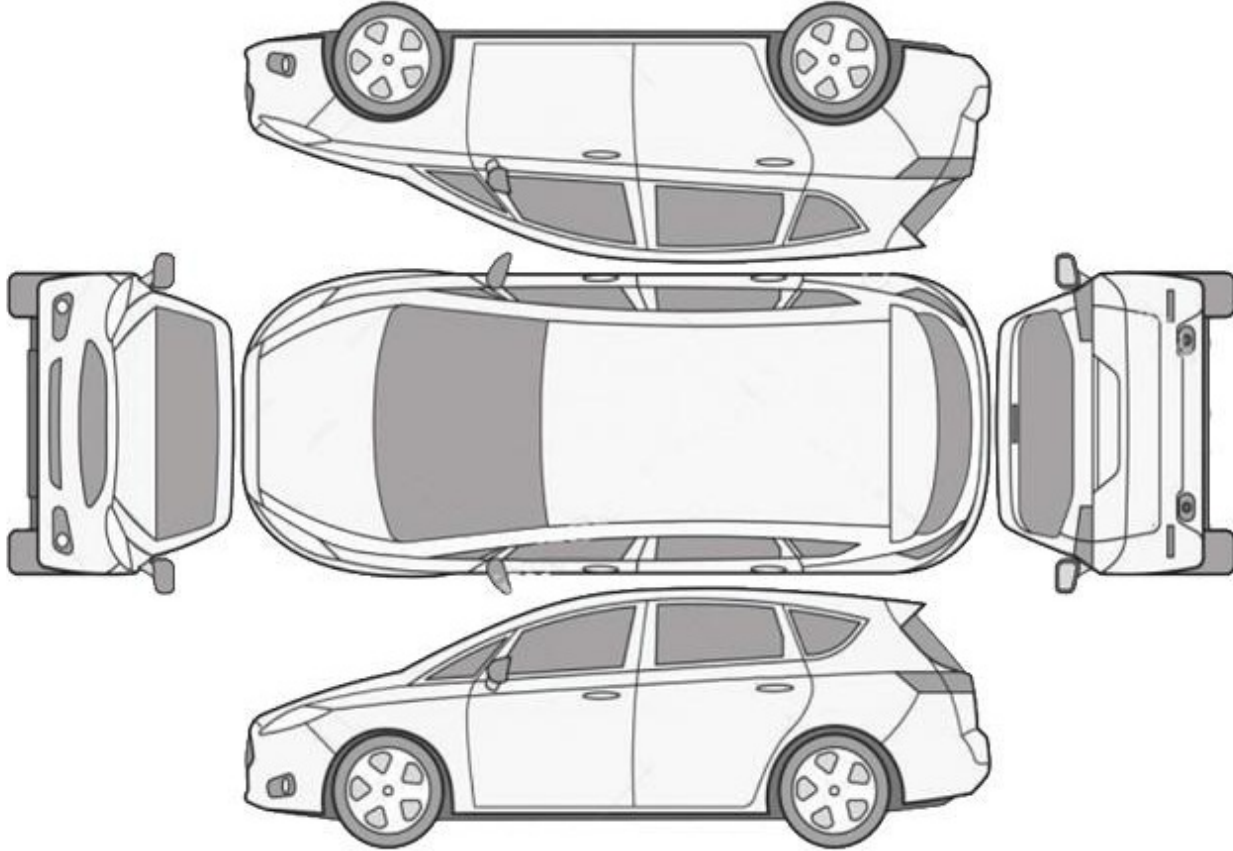
## Kaporta Kontrolü(Değişmiş Boyanmış kontrolü)

\*\*\*Araçta değişmiş ve boyanmış parça bulunmamaktadır\*\*\*
