# Full Plus Ekspertiz

## 34S8004

| Motor Hacmi | 1991cc | Marka | Mercedes-Benz |
| Rengi | BEYAZ | Model | E |

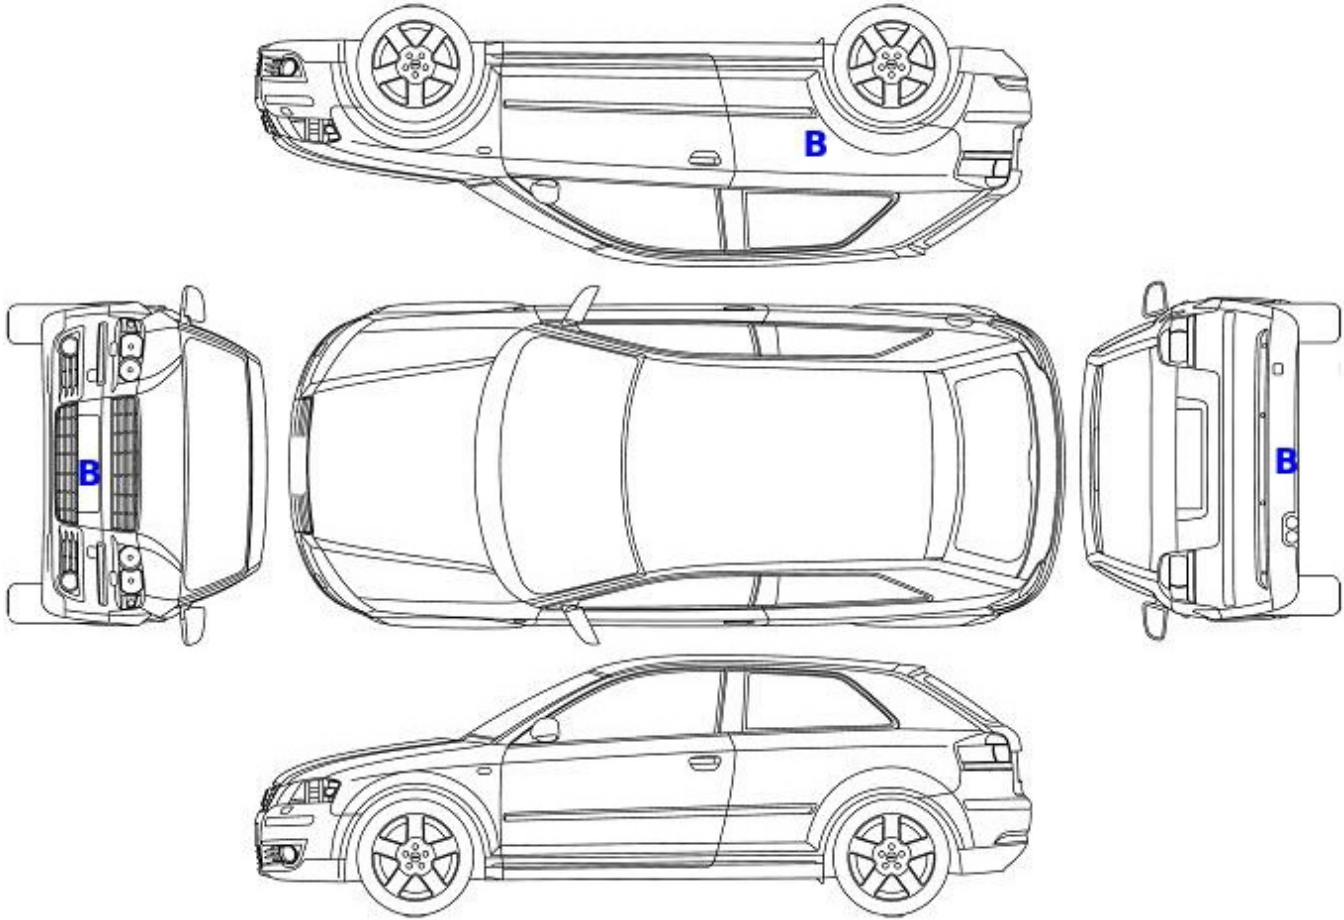
## Kaporta Kontrolü(Değişmiş Boyanmış kontrolü)

B: Boyalı

B/2: Lokal Boyalı

D: Değişmiş

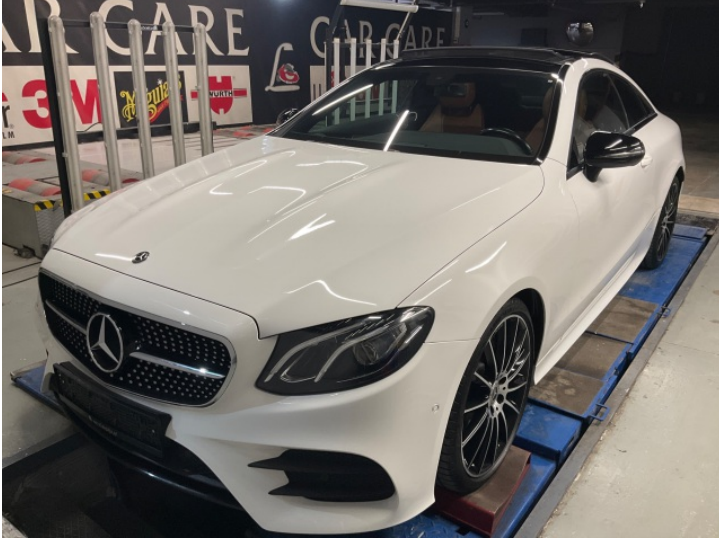
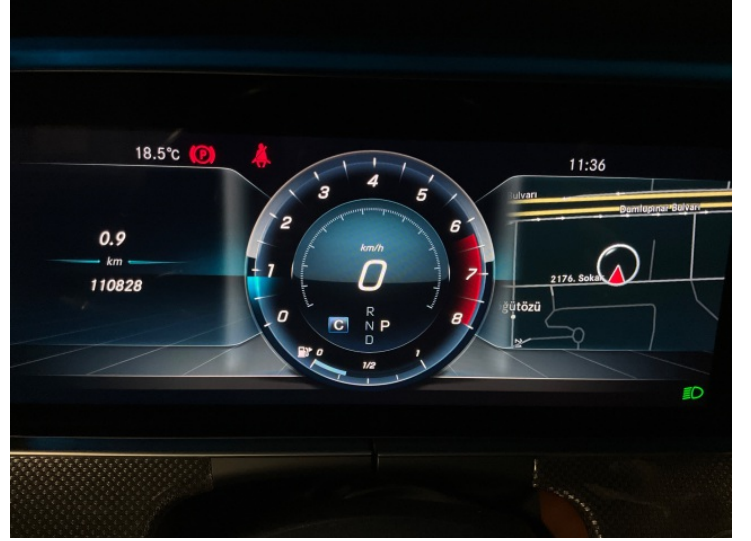
## Araç Resimleri

Çamurluk, sağ, Çamurluk, sağ > Rötüş

Kapı, sağ ön, Kapı, sağ ön > Noktasal Ezik

Çamurluk, sol arka, Çamurluk, sol arka > Standart Dışı Onarım

Marşbiyel, sol, Marşbiyel plastiği, sol > Rötüş

Kapı, sol ön, Kapı, sol ön > Standart Dışı Onarım

Camlar, Ön cam > Taş İzi
