# Full Plus Ekspertiz

## 34DOY171

Müşteri NSN MOTORLU ARAÇLAR TİCARET A.Ş.

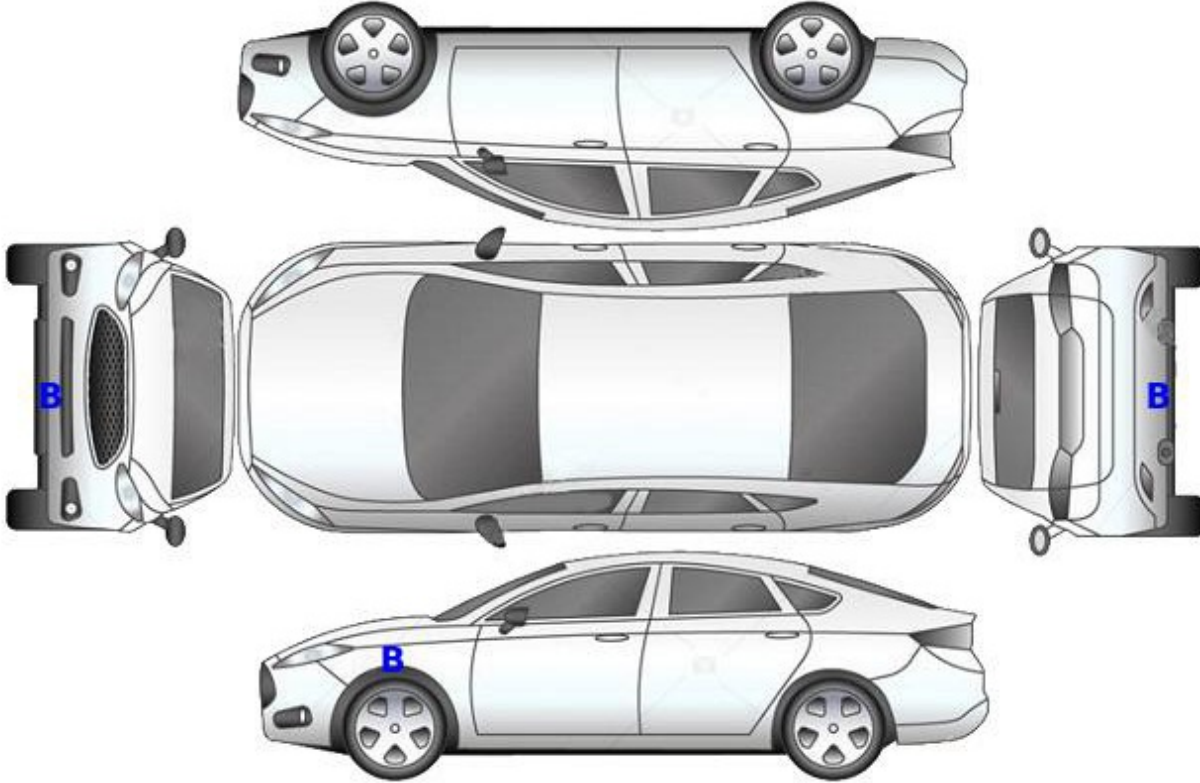
## Kaporta Kontrolü(Değişmiş Boyanmış kontrolü)

B: Boyalı

B/2: Lokal Boyalı

D: Değişmiş

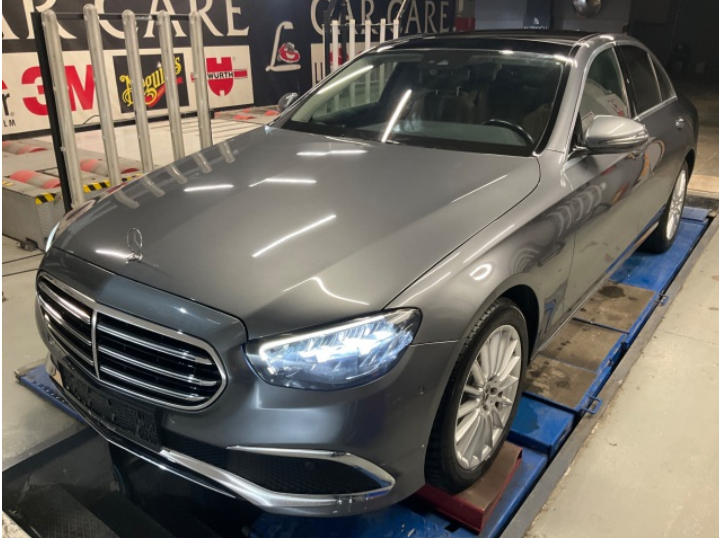
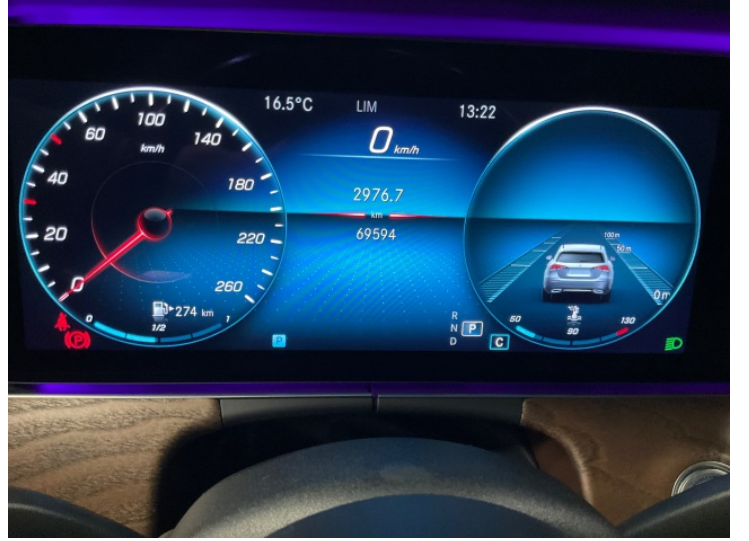
## Araç Resimleri

Tampon, ön, Ön tampon >  
Çizik

Motor kaputu, Motor kaputu >  
Noktasal Ezik

Kapı, sağ arka, Kapı, sağ arka  
> Noktasal Ezik

Kapı, sağ ön, Kapı, sağ ön >  
Standart Dışı Onarım

Motor kaputu şeffaf folyo ile kaplı olduğu için gözle boya ve kusur kontrolü yapılamamıştır. Jant yüzeylerinde çizikler mevcut.
